Nr zlecenia DEKRA: MHC/WAW/103349/26/11/04
Nr zlecenia/szkody:
Data zlecenia: 04-11-2026

Ocena stanu technicznego pojazdu

Eurotax-Kod EC	Marka, model, typ pojazdu				Rodzaj nadwozia
0145723	**KIA, Sorento 20-24, Sorento 1.6 T-GDI HEV Prestige Line aut 7os.**				KOM
Rodzaj silnika	Pojemność [ccm]	Moc [KM/kW]	Skrzynia biegów	Stan licznika [km] (odczytany)	Ilość drzwi/miejsc
z zapłonem iskrowym	1598	180/132	automatyczna	144 287	5/7
Nr rej. pojazdu	Nr nadwozia (VIN)		Data 1-rej./rok prod.	Następne bad. tech.	Lakier
WE9Y805	KNARH81GBP5207470		24-10-2023/2023	21-10-2028	szary/METALIK

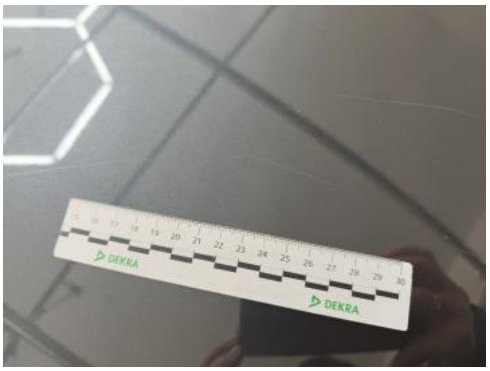
Fot. 40
Pokrywa komory silnika - Rysa/odprysk 2

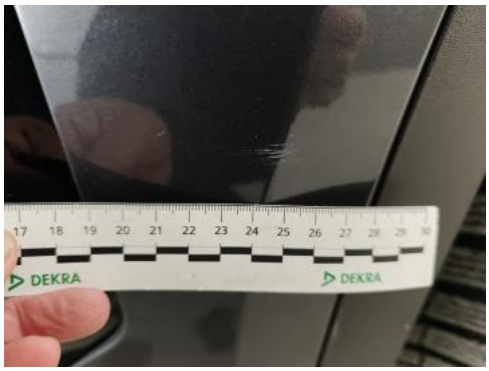
Fot. 41
Pokrywa komory silnika() - Rysa/odprysk 3

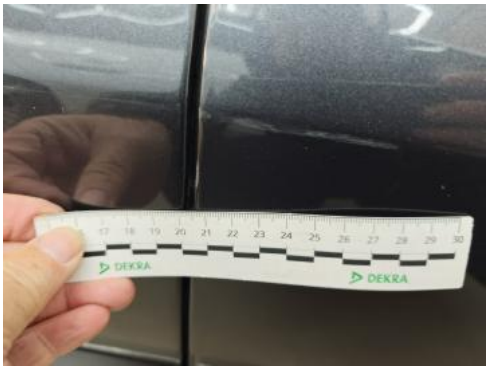
Fot. 45
Drzwi przednie P - zdjęcie poglądowe 2

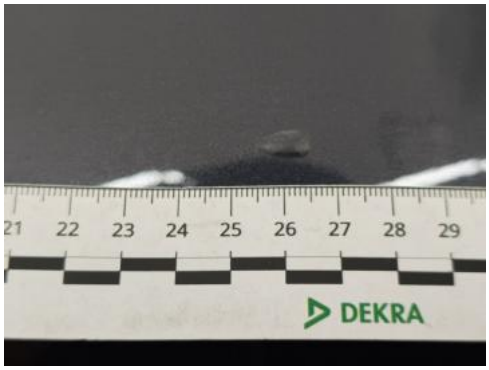
Fot. 47
Drzwi przednie P() - Rysa/odprysk 3

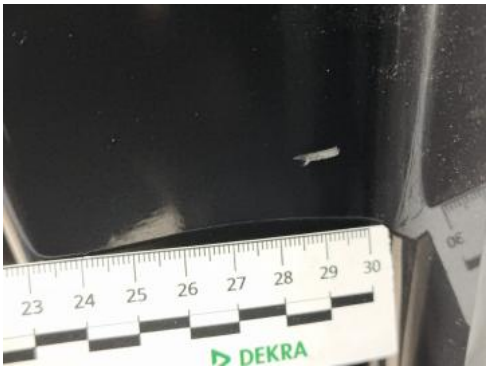
Fot. 49
Drzwi tylne P - Rysa/odprysk 1

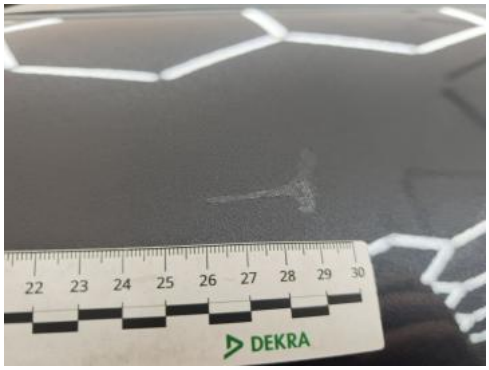
Fot. 51
Słupek środkowy P - Rysa/odprysk 1

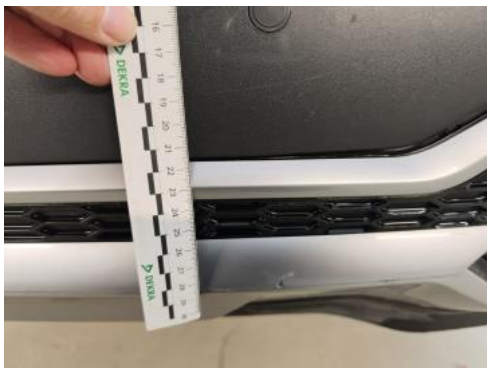
Fot. 59
Zderzak tylny - Rysa/odprysk 1

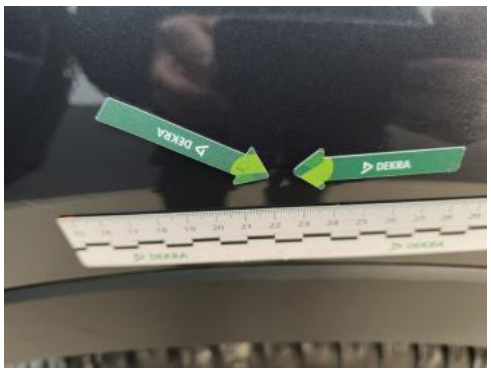
Fot. 61
Zderzak tylny() - Rysa/odprysk 3

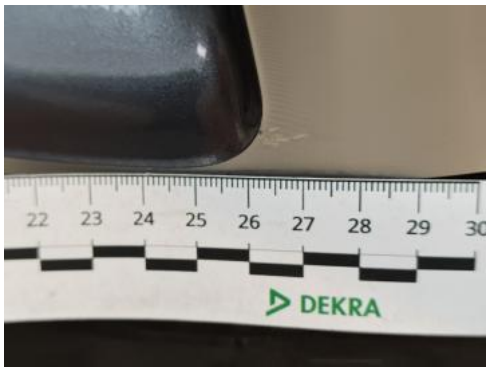
Fot. 64
Felga aluminiowa tylna L - Rysa/odprysk 1

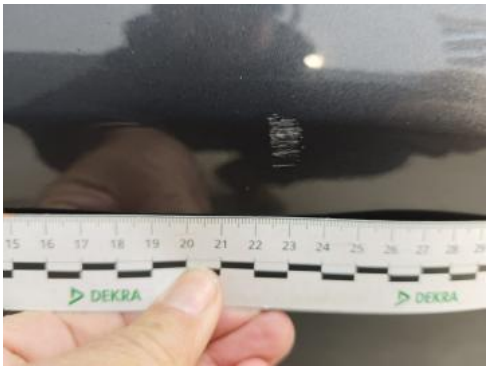
Fot. 66
Felga aluminiowa tylna L() - Rysa/odprysk 3

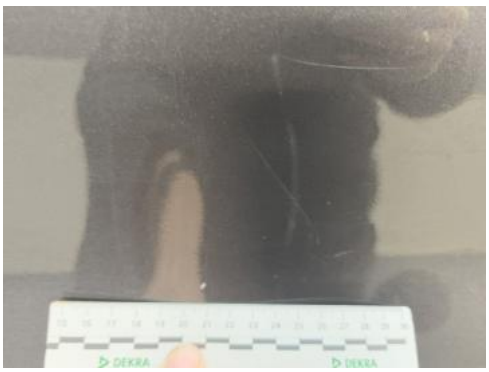
Fot. 67
Drzwi przed L - zdjęcie poglądowe 1
