Nr zlecenia DEKRA: MHC/WAW/101368/26/10/29
Nr zlecenia/szkody:
Data zlecenia: 29-10-2026

Ocena stanu technicznego pojazdu

Eurotax-Kod EC	Marka, model, typ pojazdu				Rodzaj nadwozia
0147262	**TOYOTA, C-HR 19-24, C-HR 2.0 Hybrid GR Sport**				hatchback
Rodzaj silnika	Pojemność [ccm]	Moc [KM/kW]	Skrzynia biegów	Stan licznika [km] (odczytany)	Ilość drzwi/miejsc
z zapłonem iskrowym	1987	152/112	automatyczna	75 522	5/5
Nr rej. pojazdu	Nr nadwozia (VIN)		Data 1-rej./rok prod.	Następne bad. tech.	Lakier
WE4K888	NMTK53BX90R071490		29-11-2021/2021	02-11-2027	biały/2-warstwowy metalizowany

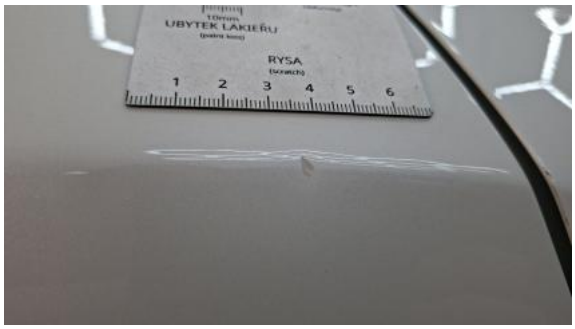
Fot. 50
Próg P - Rysa/odprysk 1
