Nr zlecenia DEKRA: MHC/WAW/104243/26/11/06
Nr zlecenia/szkody:
Data zlecenia: 06-11-2026

Ocena stanu technicznego pojazdu

Eurotax-Kod EC	Marka, model, typ pojazdu				Rodzaj nadwozia
0133132	**SKODA, Fabia III Kombi 18-22, Fabia 1.0 TSI Ambition**				KOM
Rodzaj silnika	Pojemność [ccm]	Moc [KM/kW]	Skrzynia biegów	Stan licznika [km] (odczytany)	Ilość drzwi/miejsc
z zapłonem iskrowym	999	95/70	manualna	138 347	5/5
Nr rej. pojazdu	Nr nadwozia (VIN)		Data 1-rej./rok prod.	Następne bad. tech.	Lakier
WE4Y062	TMBJP6NJ7MZ110811		15-12-2021/2021	11-12-2026	szary/METALIK

Data oględzin: 10-11-2026

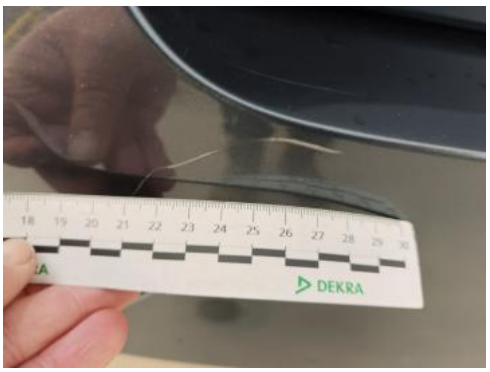
Fot. 45
Próg P - Rysa/odprysk 1

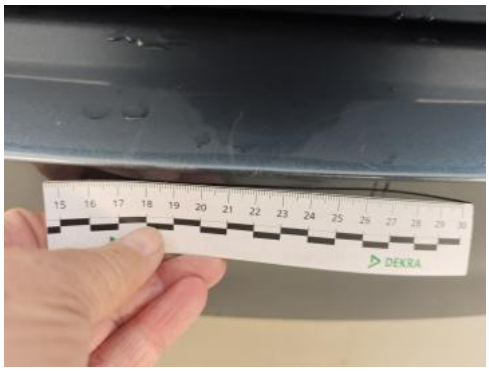
Fot. 49
Zderzak tylny - Rysa/odprysk 1

Poz.	Nazwa części	Rodzaj lakierowania	Opis uszkodzenia	NS [%]
1	Zderzak tylny, kompletny k	K3
