## Ocena stanu technicznego pojazdu

| 0152383 | <b>PEUGEOT, 308 SW 21-25, 308 1.5 BlueHDi Active Pack S&amp;S</b> | | | | KOM |
| WE6X746 | VR3FCYHZLNY594459 | | 26-09-2022/2022 | 16-09-2027 | grafitowy/METALIK |

**Data oględzin:** 21-09-2026

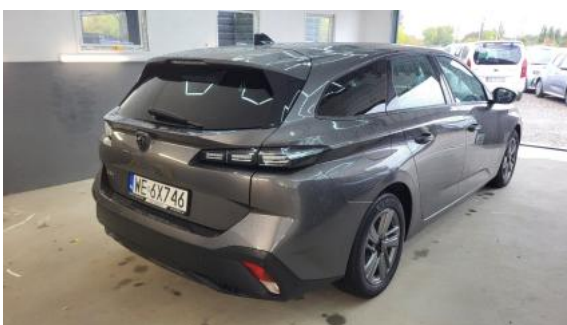
**Fot. 7**  
Przekątna tylna prawa

| Poz. | Nazwa części | Nr katalogowy | Opis uszkodzenia | NS [%] |
|---|---|---|---|---|
| 4 | Opona koła tylnego prawego | | pęknięcie | |

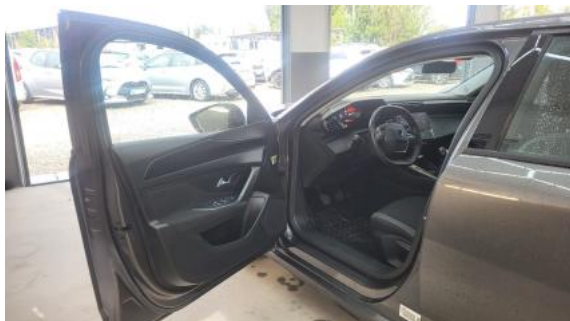
**Fot. 17**

| Poz. | Nazwa części | Nr katalogowy | Opis uszkodzenia | NS [%] |
|---|---|---|---|---|
| 2 | Uszczelka drzwi wewnętrz. L | 9830829080 | pęknięcie | |

Widok przez otwarte drzwi przednie lewe

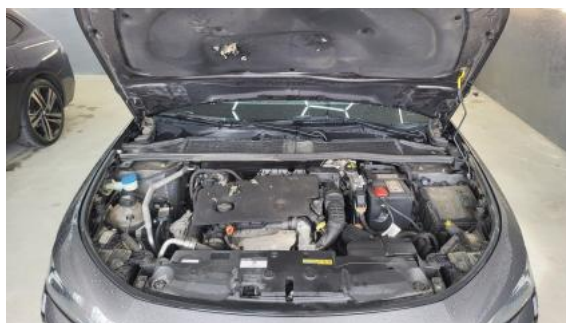
**Fot. 24**

| Poz. | Nazwa części | Nr katalogowy | Opis uszkodzenia | NS [%] |
|---|---|---|---|---|
| 1 | Wykładzina tłumiąca pokrywę przedniej | 9852686380 | pęknięcie/rozerwanie | |

Komora silnika
