Nr zlecenia DEKRA: MHC/WAW/74448/26/08/10  
 Nr zlecenia/szkody:  
 Data zlecenia: 10-08-2026

## Ocena stanu technicznego pojazdu

| 0154732 | <b>VOLVO, V90 20-, V90 B4 B Core aut</b> | | | | KOM |

**Data oględzin:** 12-08-2026

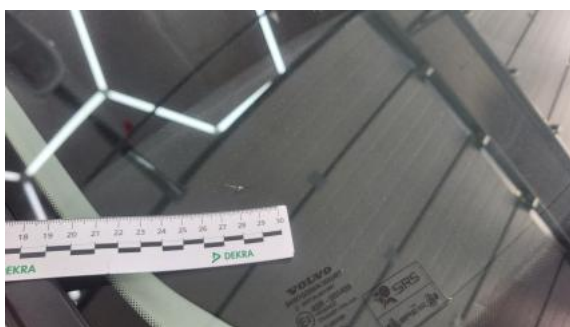
**Fot. 43**

| Poz. | Nazwa części | Nr katalogowy | Opis uszkodzenia | NS [%] |
|---|---|---|---|---|
| 1 | Szyba przednia barwiona | 32368709 | pęknięcie | |

Szyba czołowa - zdjęcie poglądowe 1
