Nr zlecenia DEKRA: MHC/WAW/82403/26/09/02  
Nr zlecenia/szkody:  
Data zlecenia: 02-09-2026

**Ocena stanu technicznego pojazdu**

| 0154528 | <b>VOLVO, XC40 22-, XC40 B3 Essential aut</b> | | | | hatchback |

**Data oględzin:** 08-09-2026**Miejsce oględzin:**

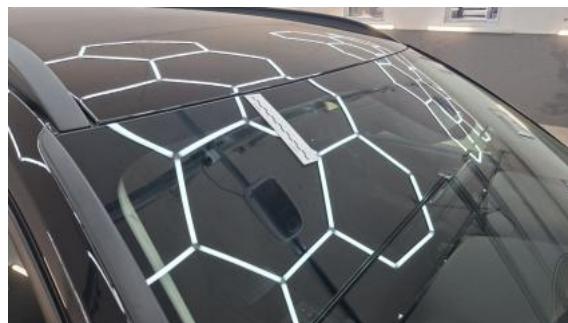
**Fot. 42**

| Poz. | Nazwa części | Nr katalogowy | Opis uszkodzenia | NS [%] |
|---|---|---|---|---|
| 2 | Szyba przednia barwiona | 31651294 | pęknięcie | |

Szyba czołowa - zdjęcie poglądowe 1
