Nr zlecenia DEKRA: MHC/WAW/83075/26/09/04  
Nr zlecenia/szkody:  
Data zlecenia: 04-09-2026

## Ocena stanu technicznego pojazdu

| 0154529 | <b>VOLVO, XC40 22-, XC40 B3 Core aut</b> | | | | hatchback |

**Data oględzin:** 08-09-2026

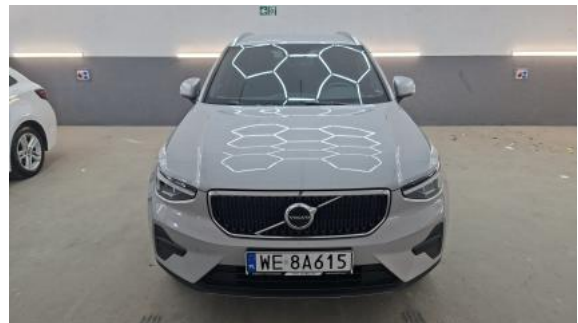
**Fot. 2**  
Przód

| Poz. | Nazwa części | Nr katalogowy | Opis uszkodzenia | NS [%] |
|---|---|---|---|---|
| 1 | Szyba przednia barwiona | 31651294 | pęknięcie | |
