## Ocena stanu technicznego pojazdu

| 0145958 | <b>TOYOTA, Proace City Verso 19-24, Proace City Verso 1.5 D-4D Busi...</b> | | | | KOM |
| WE9L516 | YARECYHT2GJ047404 | | 10-08-2023/2023 | 23-07-2028 | biały/UNI |

**Data oględzin:** 21-09-2026

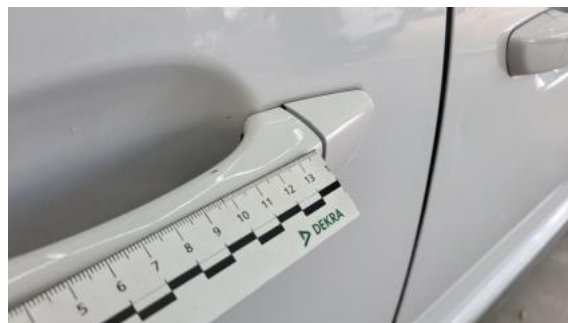
**Fot. 57**  
Drzwi tylne P - Wgniecenie/odkształcenie 1

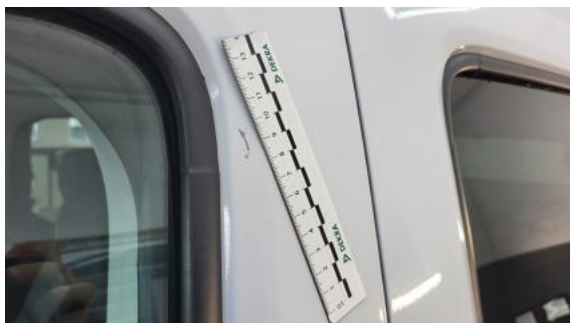
**Fot. 72**  
Drzwi przed L - Rysa/odprysk 1

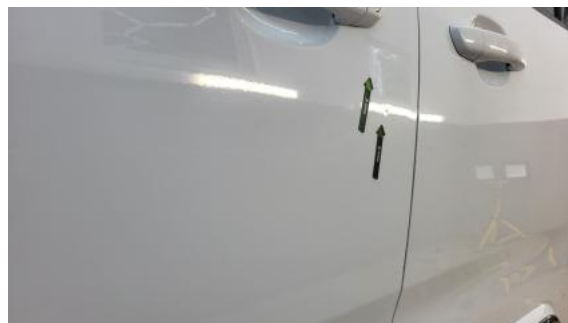
**Fot. 73**  
Drzwi przed L - Rysa/odprysk 2
