Nr zlecenia DEKRA: MHC/WAW/90226/26/09/25  
Nr zlecenia/szkody:  
Data zlecenia: 25-09-2026

## Ocena stanu technicznego pojazdu

| 0142124 | <b>SKODA, Octavia IV Kombi 20-24, Octavia 2.0 TDI Ambition</b> | | | | KOM |

**Data oględzin:** 30-09-2026

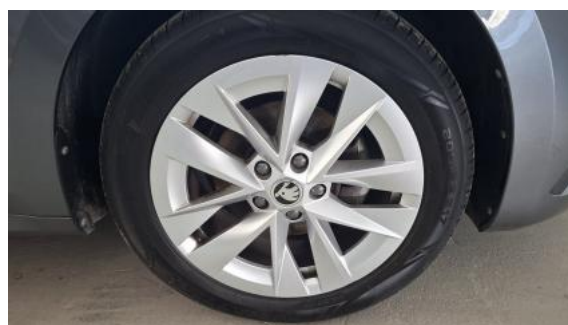
**Fot. 44**

Felga aluminiowa przednia P - zdjęcie poglądowe 1

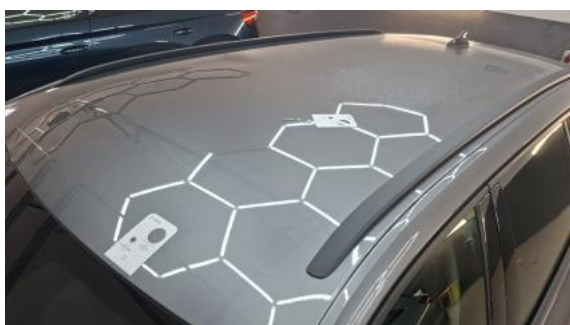
**Fot. 47**

| Poz. | Nazwa części | Nr katalogowy | Opis uszkodzenia | Czas [rbg] |
|---|---|---|---|---|
| 1 | Dach | 5E7817111 | rysa/odprysk, ślady korozji | |

Dach - zdjęcie poglądowe 1
