Nr zlecenia DEKRA: MHC/WAW/90445/26/09/28  
Nr zlecenia/szkody:  
Data zlecenia: 28-09-2026

## Ocena stanu technicznego pojazdu

| 0147820 | <b>SKODA, Octavia IV 20-24, Octavia 1.5 TSI e-Tec Ambition DSG</b> | | | | hatchback |

**Data oględzin:** 30-09-2026

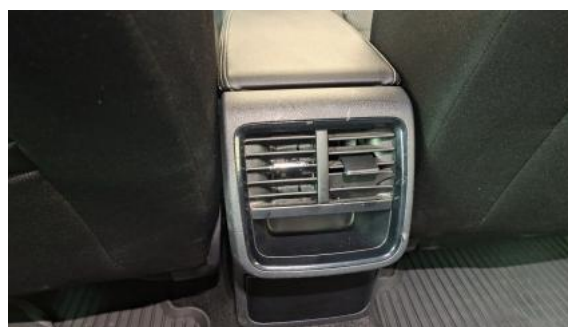
**Fot. 56**

Zarysowania, odpryski, punktowe wgniecenia na elementach nadwozia. Uszkodzony mechanizm regulacji kratek nawiewu konsoli tunelu śr.

Konsola tunelu śr. - zdjęcie poglądowe 1
