**DEKRA Polska - Centrala**  
02-673 Warszawa, ul. Konstruktorska 12A

## Ocena stanu technicznego pojazdu

| 0136939 | <b>FORD, Ranger 19-23, Ranger 2.0 EcoBlue 4x4 DC XL</b> | | | | PIC |

**Data oględzin:** 10-09-2026

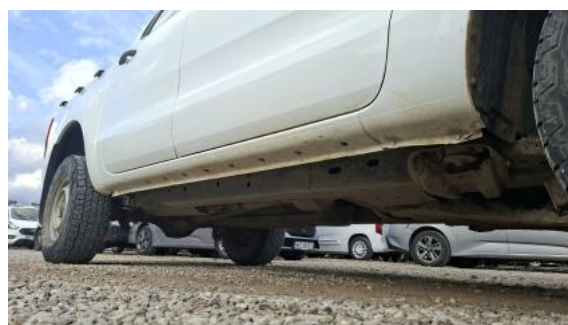
**Fot. 4**  
Próg prawy (widok od przodu)

| 5 | Próg R | 5780225 | wgniecenie, liczne, zarysowanie, ubytki materiału: powłoki lakierowej | 0.5 |

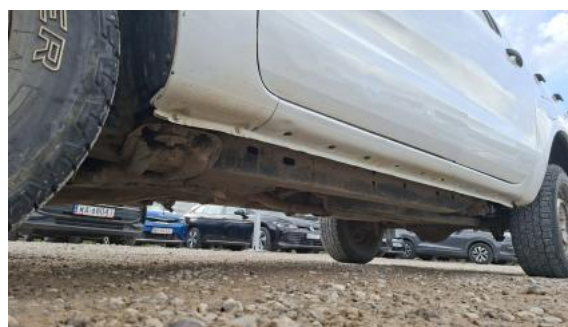
**Fot. 12**  
Próg lewy (widok od przodu)

| 4 | Próg L | 5780227 | liczne, zarysowanie: głębokie, ubytki materiału: powłoki lakierowej | |
