Nr zlecenia DEKRA: MHC/WAW/85384/26/09/11  
Nr zlecenia/szkody:  
Data zlecenia: 11-09-2026

## Ocena stanu technicznego pojazdu

| 0146426 | <b>PEUGEOT, 3008 20-24, 3008 1.6 PureTech Hybrid PHEV Allure Pack...</b> | | | | hatchback |

**Data oględzin:** 15-09-2026

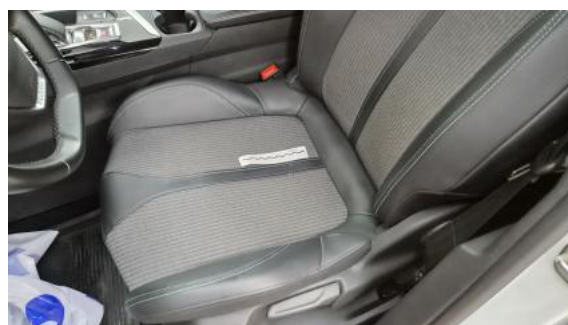
**Fot. 48**

| Poz. | Nazwa części | Nr katalogowy | Opis uszkodzenia | NS [%] |
|---|---|---|---|---|
| 5 | Tapicerka siedziska 1.rząd L | 9809657080 | pęknięcie/rozerwanie | |

Fotel prz. lew. - zdjęcie poglądowe 1
