Nr zlecenia DEKRA: MHC/WAW/28429/26/03/31  
Nr zlecenia/szkody:  
Data zlecenia: 31-03-2026

## Ocena stanu technicznego pojazdu

Eurotax-Kod EC	Marka, model, typ pojazdu				Rodzaj nadwozia
0139155	<b>AUDI, A4 Avant [8W] 19-24, A4 35 TFSI mHEV S tronic</b>				KOM
Rodzaj silnika	Pojemność [ccm]	Moc [KM/kW]	Skrzynia biegów	Stan licznika [km] (odczytany)	Ilość drzwi/miejsc
z zapłonem iskrowym	1984	150/110	automatyczna	83 333	5/5
Nr rej. pojazdu	Nr nadwozia (VIN)		Data 1-rej./rok prod.	Następne bad. tech.	Lakier
WE5K814	WAUZZZF41NA015276		17-02-2022/2021	16-02-2027	grafitowy/2-warstwowy metalizowany

**Data oględzin:** 07-04-2026

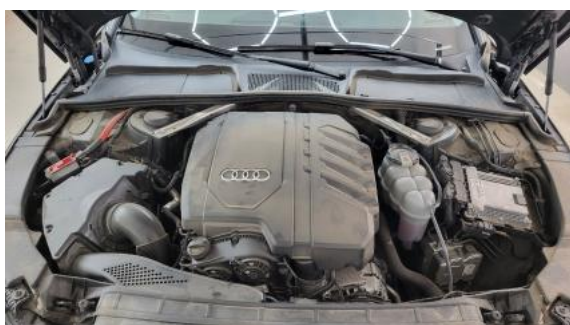
**Fot. 23**  
Komora silnika

Poz.	Nazwa części	Nr katalogowy	Opis uszkodzenia	NS [%]
1	Wykładzina tłumiąca pokrywy przedniej	8W0863825B	pęknięcie/rozerwanie	
2	Szyba przednia barwiona	8W0845099AGNVB	pęknięcie/rozerwanie

Wykładzina pokrywy komory silnika - Pęknięcie/rozerwanie 1

**Opis stwierdzonych uszkodzeń****Do wymiany**
