## Ocena stanu technicznego pojazdu

| 0136946 | <b>FORD, Ranger 19-23, Ranger 2.0 EcoBlue 4x4 DC XLT</b> | | | | PIC |
| WE6Y189 | 6FPPXXMJ2PNS87785 | | 28-09-2022/2022 | 26-09-2026 | biały/UNI |

**Data oględzin:** 10-03-2026

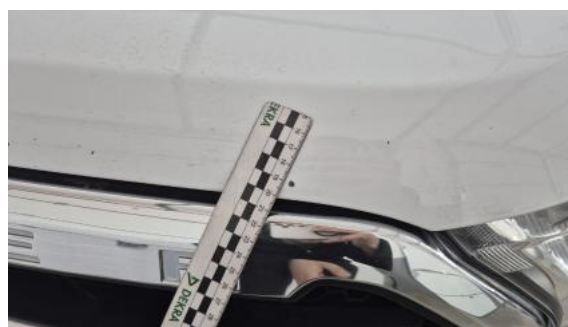
| Poz. | Nazwa części | Nr katalogowy | Opis uszkodzenia | Czas [rbg] |
|---|---|---|---|---|
| 1 | Pokrywa przednia | 2302114 | wgniecenie, odpryski lakieru, ślady korozji | 1 |

**Fot. 36**  
Pokrywa komory silnika - Rysa/odprysk 1

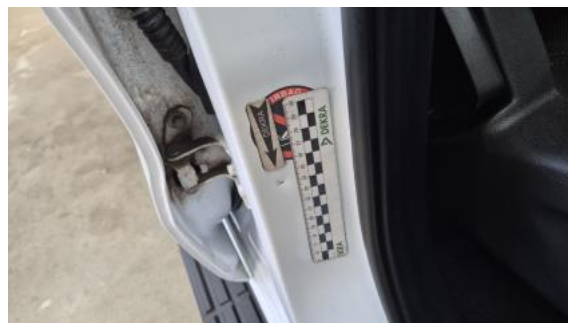
Słupek środkowy P - Wgniecenie/odkształcenie 1

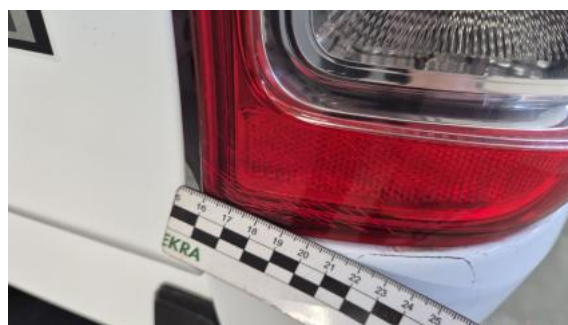
| Poz. | Nazwa części | Nr katalogowy | Opis uszkodzenia | NS [%] |
|---|---|---|---|---|
| 4 | Lampa tylna kompletna R | 2386703 | pęknięcie | |

Lampa tylna zew P - Pęknięcie/rozerwanie 1

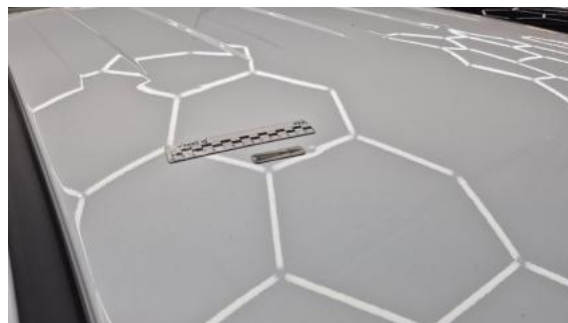
| Poz. | Nazwa części | Nr katalogowy | Opis uszkodzenia | Czas [rbg] |
|---|---|---|---|---|
| 3 | Dach | 2220150 | wgniecenie, ślady korozji | |

Dach - Wgniecenie/odkształcenie 1

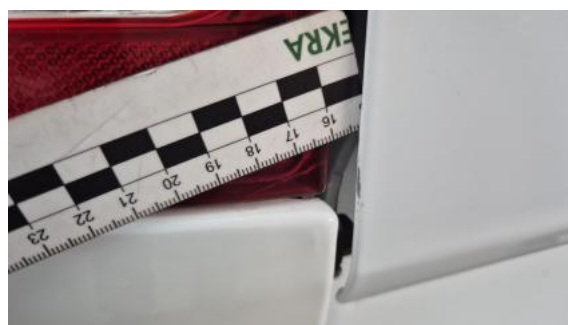
| Poz. | Nazwa części | Nr katalogowy | Opis uszkodzenia | NS [%] |
|---|---|---|---|---|
| 3 | Lampa tylna kompletna L | 2384514 | pęknięcie | |

Lampa tylna zew L - Pęknięcie/rozerwanie 1

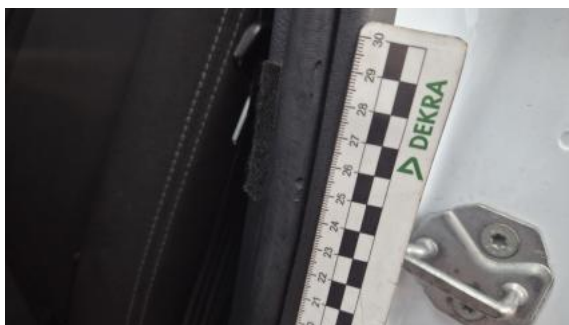
| Poz. | Nazwa części | Nr katalogowy | Opis uszkodzenia | NS [%] |
|---|---|---|---|---|
| 2 | Uszczelka wew. drzwi tylnych L | 1923756 | pęknięcie | |

**Fot. 77**  
Uszczelka drzwi tylnych L - Pęknięcie/rozerwanie 1
