## Ocena stanu technicznego pojazdu

| 0146932 | <b>TOYOTA, Proace Verso 16-24, Proace Verso 2.0 D4-D Medium Busi...</b> | | | | KOM |
| WE5X609 | YARVEEHTMGZ224174 | | 04-05-2022/2022 | 15-04-2027 | grafit/METALIK |

**Data oględzin:** 02-06-2025

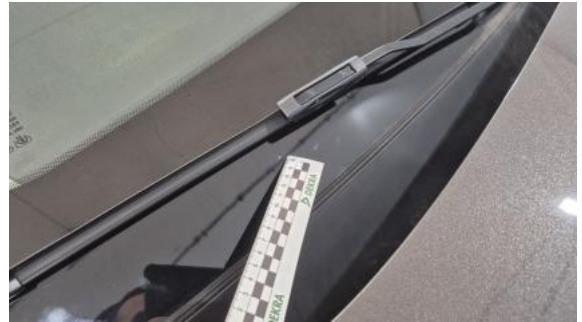
**Fot. 34**

| Poz. | Nazwa części | Nr katalogowy | Opis uszkodzenia | NS [%] |
|---|---|---|---|---|
| 2 | Szyba przednia barwiona | SU001A4027 | punktowe, pęknięcie | |

Szyba czołowa - zdjęcie poglądowe 1
