## Ocena stanu technicznego pojazdu

| 0135576 | <b>VOLKSWAGEN, Touran 15-, Touran 1.5 TSI EVO Highline DSG</b> | | | | KOM |
| WW190GE | WVGZZZ1TZNW011581 | | 12-05-2022/2022 | 12-05-2027 | niebieski/METALIK |

**Data oględzin:** 04-06-2025

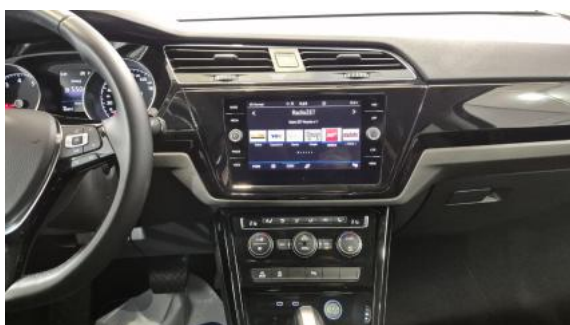
**Fot. 19**

Konsola środkowa

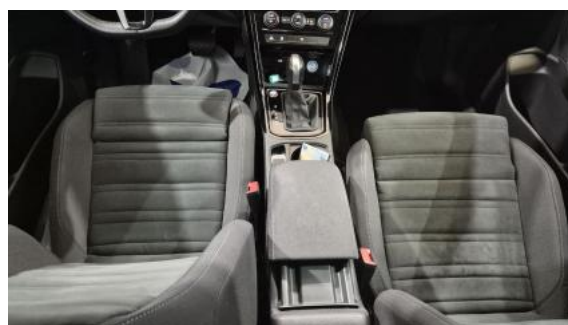
**Fot. 20**

| Poz. | Nazwa części | Nr katalogowy | Opis uszkodzenia | NS [%] |
|---|---|---|---|---|
| 1 | Nakładka konsoli środkowej tył | 5TA864298G82V | pęknięcie | |

Tunel środkowy

Konsola tunelu śr. - Pęknięcie/rozerwanie 1
