Nr zlecenia DEKRA: MHC/WAW/21497/26/03/11  
 Nr zlecenia/szkody:  
 Data zlecenia: 11-03-2026

## Ocena stanu technicznego pojazdu

Eurotax-Kod EC	Marka, model, typ pojazdu				Rodzaj nadwozia
0145786	<b>OPEL, Astra V Sports Tourer 19-22, Astra V 1.5 CDTI Business Eleg</b>				KOM
Rodzaj silnika	Pojemność [ccm]	Moc [KM/kW]	Skrzynia biegów	Stan licznika [km] (odczytany)	Ilość drzwi/miejsc
z zapłonem samoczynnym	1496	122/90	manualna	163 479	5/5
Nr rej. pojazdu	Nr nadwozia (VIN)		Data 1-rej./rok prod.	Następne bad. tech.	Lakier
WE5H936	W0VBE8EV8N8036028		29-01-2022/2022	27-01-2027	niebieski/2-warstwowy metalizowany

**Data oględzin:** 18-03-2026

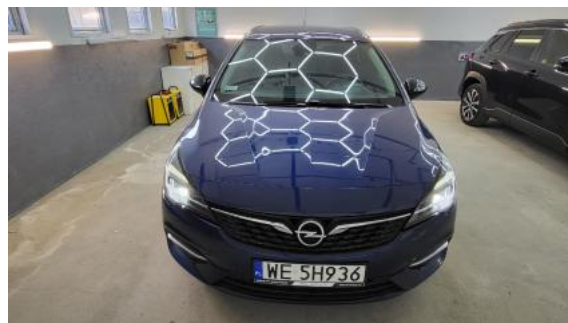
**Fot. 2**  
Przód

Poz.	Nazwa części	Nr katalogowy	Opis uszkodzenia	Czas [rbg]
1	Okładzina zderzaka przedniego	39130492	rysa/odprysk	0.5

Poz.	Nazwa części	Rodzaj lakierowania	Opis uszkodzenia	NS [%]
1	Zderzak przedni k	K3

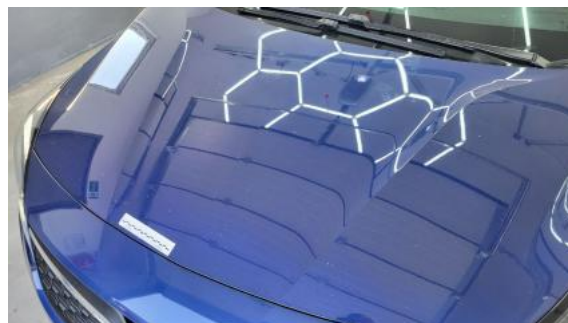
Poz.	Nazwa części	Nr katalogowy	Opis uszkodzenia	Czas [rbg]
1	Błotnik przedni R	39011391	rysa/odprysk	
2	Pokrywa przednia	39169009	liczne, rysa/odprysk	
3	Drzwi tylne (nieuzbrojone) R	39094745	inne: ślady substancji obcej

**Fot. 34**  
Pokrywa komory silnika - zdjęcie poglądowe 1
