## Ocena stanu technicznego pojazdu

| 0143268 | <b>HYUNDAI, i30 Wagon 20-24, i30 1.5 DPI Comfort</b> | | | | KOM |
| WE5N956 | TMAH381CANJ112028 | | 10-03-2022/2022 | 10-03-2027 | srebrny/2-warstwowy metalizowany |

**Data oględzin:** 18-02-2026

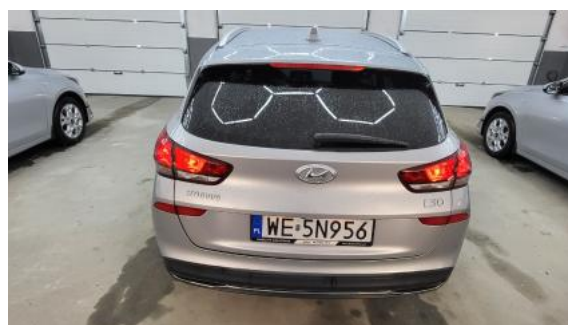
**Fot. 8**  
Tył

| Poz. | Nazwa części | Nr katalogowy | Opis uszkodzenia | NS [%] |
|---|---|---|---|---|
| 2 | Okładzina zderzaka tylnego | 86611G4200 | rysa/odprysk, pęknięcie/rozerwanie | |
