Nr zlecenia DEKRA: MHC/WAW/58648/25/08/08  
Nr zlecenia/szkody:  
Data zlecenia: 08-08-2025

## Ocena stanu technicznego pojazdu

| 0147336 | <b>FORD, Focus Kombi 18-21, Focus 1.5 EcoBlue SCR Connected</b> | | | | KOM |

**Data oględzin:** 13-08-2025

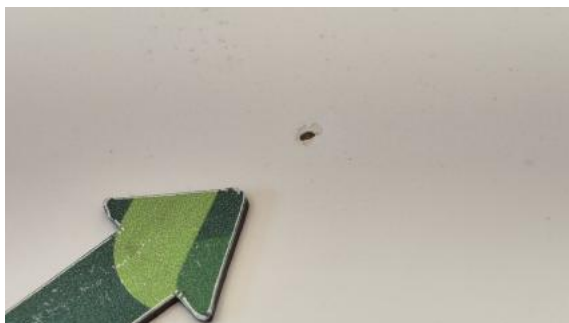
**Fot. 33**

| Poz. | Nazwa części | Nr katalogowy | Opis uszkodzenia | Czas [rbg] |
|---|---|---|---|---|
| 1 | Pokrywa przednia | 2513128 | wgniecenie, ślady korozji | 0.8 |

Pokrywa komory silnika - zdjęcie pogłądowe 1
