Nr zlecenia DEKRA: MHC/WAW/13664/24/02/21
Nr zlecenia/szkody:
Data zlecenia: 21-02-2024

Ocena stanu technicznego pojazdu

Eurotax-Kod EC	Marka, model, typ pojazdu				Rodzaj nadwozia
0151154	PEUGEOT, Partner 1.5 BlueHDi Euro 6 1499ccm - 102KM 2/2,3t 19-, ...				FUR
Rodzaj silnika	Pojemność [ccm]	Moc [KM/kW]	Skrzynia biegów	Stan licznika [km] (odczytany)	Ilość drzwi/miejsc
z zapłonem samoczynnym	1499	102/75	manualna	90 178	4/3
Nr rej. pojazdu	Nr nadwozia (VIN)		Data 1-rej./rok prod.	Następne bad. tech.	Lakier
WE5F163	VR3EFYHT2MJ923471		19-01-2022/2021	18-01-2025	Biały/2-warstwowy uni

Data oględzin: 26-02-2024

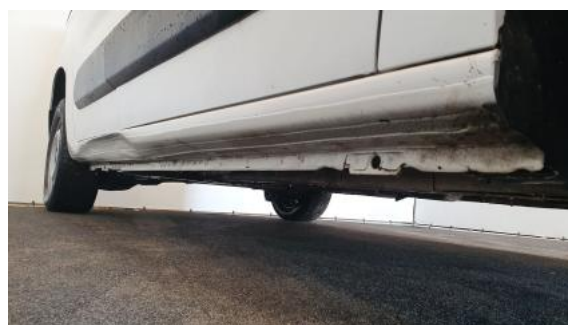
Fot. 4
Próg prawy (widok od przodu)

Poz.	Nazwa części	Nr katalogowy	Opis uszkodzenia	NS [%]
1	Próg R	9827670480	wgniecenie/odkształcenie, rysa/odprysk

Poz.	Nazwa części	Rodzaj lakierowania	Opis uszkodzenia	NS [%]
1	Próg, część przednia R	I		
2	Ściana boczna, tylna, kompletna, przeszklona K R	III		
3	Ściana boczna, tylna, kompletna, nieprzeszkl. K L	III

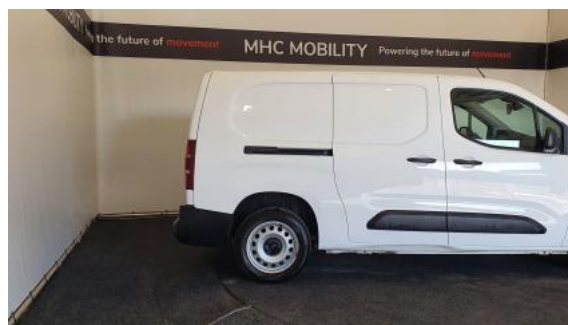
Fot. 6
Bok prawy z tyłu

Poz.	Nazwa części	Nr katalogowy	Opis uszkodzenia	Czas [rbg]
1	Błotnik tylny L	9827673180	wgniecenie/odkształcenie	0.5
2	Błotnik tylny R	9827669480	wgniecenie/odkształcenie	1
3	Deska rozdzielcza	16841899ZD	nieoryginalna naklejka	0.2
