Nr zlecenia DEKRA: MHC/WAW/66152/24/08/28  
Nr zlecenia/szkody:  
Data zlecenia: 28-08-2024

## Ocena stanu technicznego pojazdu

Eurotax-Kod EC	Marka, model, typ pojazdu				Rodzaj nadwozia
	<b>HYUNDAI, Tuscon 20-, Tuscon 1.6 T-GDI PHEV</b>				KOM
Rodzaj silnika	Pojemność [ccm]	Moc [KM/kW]	Skrzynia biegów	Stan licznika [km] (odczytany)	Ilość drzwi/miejsc
z zapłonem iskrowym	1598	180/132	automatyczna	21 910	5/5
Nr rej. pojazdu	Nr nadwozia (VIN)		Data 1-rej./rok prod.	Następne bad. tech.	Lakier
WE5P617	TMAJE812DNJ079349		17-03-2022/2022	16-03-2025	zielony/METALIK

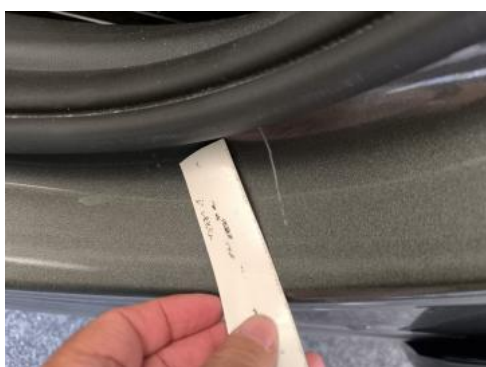
Poz.	Nazwa części	Nr katalogowy	Opis uszkodzenia	Czas [rbg]
1	Drzwi tylne (nieuzbrojone) L	77003N7005	liczne, rysa/odprysk	
2	Próg L	71312N7D00	liczne, rysa/odprysk	
3	Nakładka zderzaka tylnego, dół	86612N7000	rysa/odprysk	
4	Pokrywa tylna	72800N7010	rysa/odprysk

Poz.	Nazwa części	Rodzaj lakierowania	Opis uszkodzenia	NS [%]
1	Drzwi tylne, część górna B-D L	III		
2	Próg L	III		
3	Drzwi tylne, część dolna C-E	III		
4	Zderzak tylny, część dolna d-e/e	K3

**Fot. 55**  
Próg L - zdjęcie poglądowe 2
