Nr zlecenia DEKRA: MHC/WAW/99111/25/12/15
Nr zlecenia/szkody:
Data zlecenia: 15-12-2025

Ocena stanu technicznego pojazdu

Eurotax-Kod EC	Marka, model, typ pojazdu				Rodzaj nadwozia
0154203	VOLVO, XC60 21-, XC60 B5 B AWD Plus Bright aut				KOM
Rodzaj silnika	Pojemność [ccm]	Moc [KM/kW]	Skrzynia biegów	Stan licznika [km] (odczytany)	Ilość drzwi/miejsc
z zapłonem iskrowym	1969	250/184	automatyczna	179 882	5/5
Nr rej. pojazdu	Nr nadwozia (VIN)		Data 1-rej./rok prod.	Następne bad. tech.	Lakier
WE7N202	YV1UZL1V1P1282893		02-12-2022/2022	01-12-2027	szary/METALIK

Data oględzin: 30-12-2025

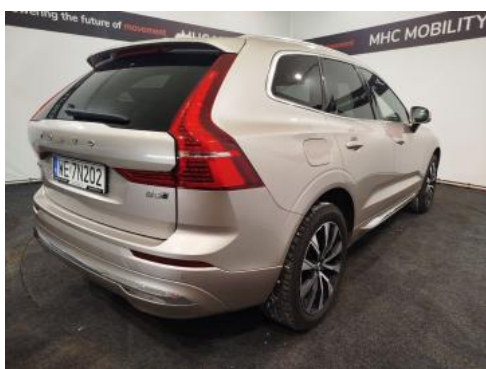
Fot. 7
Przekątna tylna prawa

Poz.	Nazwa części	Nr katalogowy	Opis uszkodzenia	Czas [rbg]
1	Poszycie drzwi tylnych L	32345961	rysa/odprysk	
2	Poszycie drzwi tylnych R	32345962	rysa/odprysk	
3	Błotnik tylny L	31484168	rysa/odprysk	
4	Błotnik tylny R	32353812	rysa/odprysk

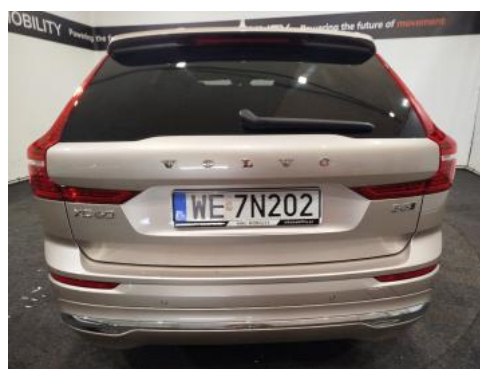
Fot. 8
Tył

Poz.	Nazwa części	Nr katalogowy	Opis uszkodzenia	Czas [rbg]
1	Okładzina zderzaka tylnego	40007604	rysa/odprysk	1.2

Poz.	Nazwa części	Rodzaj lakierowania	Opis uszkodzenia	NS [%]
1	Zderzak tylny, kompletny k/e	K3
