Nr zlecenia DEKRA: MHC/WAW/28430/26/03/31  
 Nr zlecenia/szkody:  
 Data zlecenia: 31-03-2026

## Ocena stanu technicznego pojazdu

Eurotax-Kod EC	Marka, model, typ pojazdu				Rodzaj nadwozia
0139155	<b>AUDI, A4 Avant [8W] 19-24, A4 35 TFSI mHEV S tronic</b>				KOM
Rodzaj silnika	Pojemność [ccm]	Moc [KM/kW]	Skrzynia biegów	Stan licznika [km] (odczytany)	Ilość drzwi/miejsc
z zapłonem iskrowym	1984	150/110	automatyczna	143 459	5/5
Nr rej. pojazdu	Nr nadwozia (VIN)		Data 1-rej./rok prod.	Następne bad. tech.	Lakier
WE5K815	WAUZZZF41NA015312		17-02-2022/2021	17-02-2027	grafitowy/2-warstwowy metalizowany

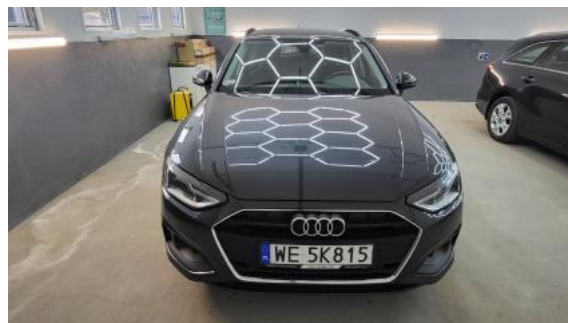
**Fot. 2**  
Przód

Poz.	Nazwa części	Nr katalogowy	Opis uszkodzenia	Czas [rbg]
1	Okładzina zderzaka przedniego	8W0807065ASGRU	rysa/odprysk	
2	Okładzina zderzaka tylnego	8W9807067PGRU	rysa/odprysk	
3	Tapicerka siedziska 1.rząd L	8W0881405AKGC	zabrudzenie

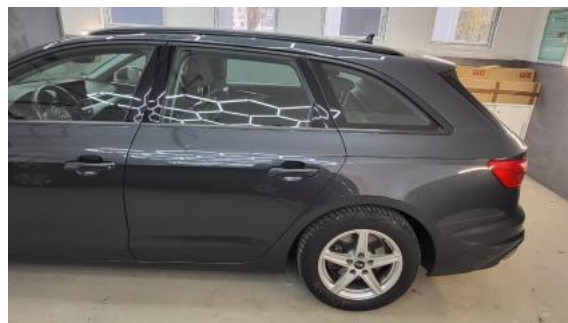
**Fot. 10**  
Bok lewy z tyłu

Poz.	Nazwa części	Nr katalogowy	Opis uszkodzenia	Czas [rbg]
1	Drzwi przednie (nieuzbrojone) L	8W0831051B	rysa/odprysk, wgniecenie/odkształcenie	1
2	Błotnik tylny L	8W9809837C	rysa/odprysk, wgniecenie/odkształcenie	1

Poz.	Nazwa części	Rodzaj lakierowania	Opis uszkodzenia	NS [%]
1	Drzwi przednie, kompletne K L	III		
2	Błotnik tylny K L	III
