Nr zlecenia DEKRA: MHC/WAW/19843/26/03/05
Nr zlecenia/szkody:
Data zlecenia: 05-03-2026

Ocena stanu technicznego pojazdu

Eurotax-Kod EC	Marka, model, typ pojazdu				Rodzaj nadwozia
0142124	SKODA, Octavia IV Kombi 20-24, Octavia 2.0 TDI Ambition				KOM
Rodzaj silnika	Pojemność [ccm]	Moc [KM/kW]	Skrzynia biegów	Stan licznika [km] (odczytany)	Ilość drzwi/miejsc
z zapłonem samoczynnym	1968	115/85	manualna	153 946	5/5
Nr rej. pojazdu	Nr nadwozia (VIN)		Data 1-rej./rok prod.	Następne bad. tech.	Lakier
WE7S028	TMBJG8NX8PY020769		22-12-2022/2022	22-12-2027	biały/METALIK

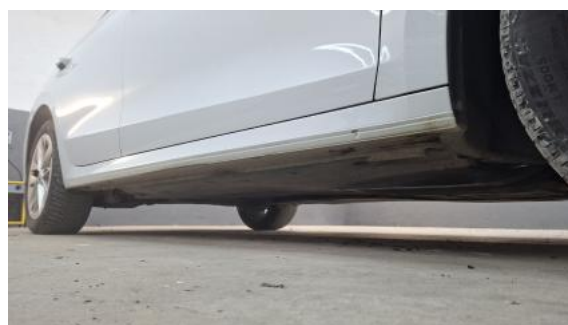
Fot. 4
Próg prawy (widok od przodu)

Poz.	Nazwa części	Nr katalogowy	Opis uszkodzenia	Czas [rbg]
1	Próg R	5E7809602D	wgniecenie	2
2	Okładzina zderzaka tylnego	5E7807421	rysa/odprysk, zarysowanie	
3	Błotnik tylny L	5E7809601C	rysa/odprysk, ślady korozji	
4	Tarcza koła aluminiowa przód L	5E0601025BE8Z8	zarysowanie	0.5

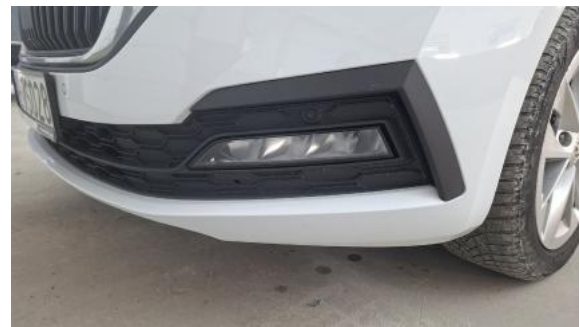
Fot. 38
Zderzak przedni cz L - zdjęcie poglądowe 1

Poz.	Nazwa części	Nr katalogowy	Opis uszkodzenia	Czas [rbg]
1	Okładzina zderzaka przedniego	5E3807221	rysa/odprysk, wgniecenie	
2	Pokrywa reflektora dodatkowego L	5E38076819B9	rysa/odprysk	
3	Błotnik tylny R	5E7809602C	rysa/odprysk	
4	Felga koła przedniego prawego		rysa/odprysk	0.01

Fot. 39
Zderzak przedni cz L - Rysa/odprysk 1

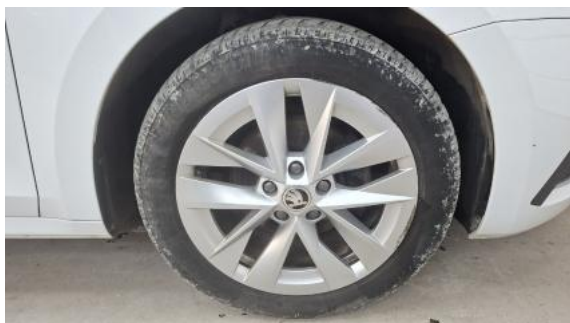
Fot. 41
Felga aluminiowa przednia P - zdjęcie pogładowe 1

Fot. 42
Felga aluminiowa przednia P - Rysa/odprysk 1

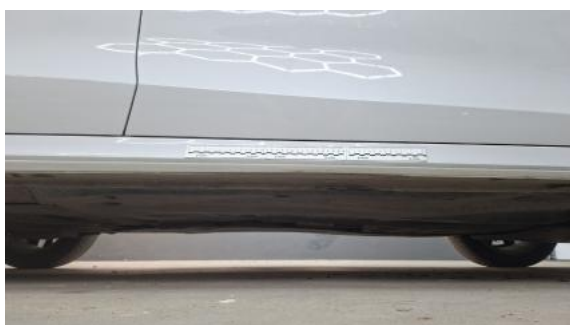
Fot. 43
Próg P - zdjęcie pogładowe 1

Poz.	Nazwa części	Rodzaj lakierowania	Opis uszkodzenia	NS [%]
1	Próg R	III		
2	Błotnik tylny K L	III		
3	Zderzak tylny, kompletny k/e	K3		
4	Tarcza koła (ALU) - mała	SP

Fot. 44
Próg P - Wgniecenie/odkształcenie 1

Fot. 45
Próg P - Wgniecenie/odkształcenie 2

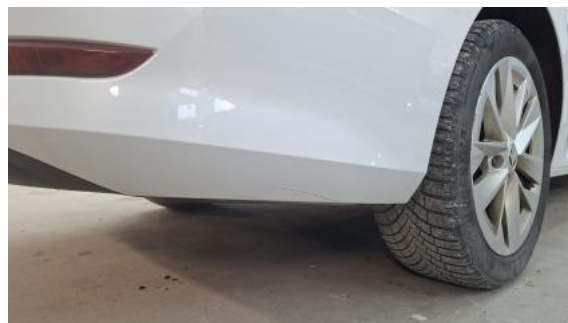
Fot. 50
Zderzak tylny cz P - zdjęcie poglądowe 1

Fot. 51
Zderzak tylny cz P - Rysa/odprysk 1
