Nr zlecenia DEKRA: MHC/WAW/33730/26/04/17
Nr zlecenia/szkody:
Data zlecenia: 17-04-2026

Ocena stanu technicznego pojazdu

Eurotax-Kod EC	Marka, model, typ pojazdu				Rodzaj nadwozia
155334	RENAULT, Megane IV Grandtour 20-24, Megane 1.5 Blue dCi Equilibre				KOM
Rodzaj silnika	Pojemność [ccm]	Moc [KM/kW]	Skrzynia biegów	Stan licznika [km] (odczytany)	Ilość drzwi/miejsc
z zapłonem samoczynnym	1461	115/85	manualna	99 426	5/5
Nr rej. pojazdu	Nr nadwozia (VIN)	Data 1-rej./rok prod.	Następne bad. tech.	Lakier	
WE8Y328	VF1RFB00471226448	20-06-2023/2023	19-06-2026	biały/2-warstwowy uni

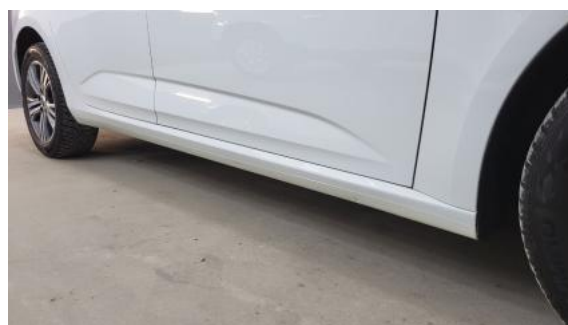
Fot. 4
Próg prawy (widok od przodu)

Poz.	Nazwa części	Nr katalogowy	Opis uszkodzenia	Czas [rbg]
1	Okładzina zderzaka przedniego	620226317R	rysa/odprysk	
2	Szyba przednia barwiona	727124298R	rysa/odprysk	
3	Próg R	764609241R	rysa/odprysk	
4	Okładzina zderzaka tylnego	850104183S	rysa/odprysk

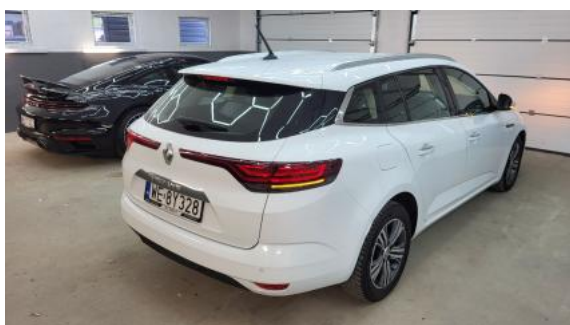
Fot. 7
Przekątna tylna prawa

Poz.	Nazwa części	Nr katalogowy	Opis uszkodzenia	Czas [rbg]
1	Drzwi tylne (nieuzbrojone) L	821016189R	wgniecenie/odkształcenie, pęknięcia powłoki lakierowej	1
2	Błotnik tylny R	760309348R	wgniecenie/odkształcenie	1

Poz.	Nazwa części	Rodzaj lakierowania	Opis uszkodzenia	NS [%]
1	Drzwi tylne kompletne K L	III		
2	Błotnik tylny K R	III
