Nr zlecenia DEKRA: MHC/WAW/33731/26/04/17
Nr zlecenia/szkody:
Data zlecenia: 17-04-2026

Ocena stanu technicznego pojazdu

Eurotax-Kod EC	Marka, model, typ pojazdu				Rodzaj nadwozia
156135	RENAULT, Arkana 21-23, Arkana 1.6 E-TECH Techno MMT				hatchback
Rodzaj silnika	Pojemność [ccm]	Moc [KM/kW]	Skrzynia biegów	Stan licznika [km] (odczytany)	Ilość drzwi/miejsc
z zapłonem iskrowym	1598	94/69	automatyczna	115 981	5/5
Nr rej. pojazdu	Nr nadwozia (VIN)	Data 1-rej./rok prod.	Następne bad. tech.	Lakier	
WE9T820	VF1RJL005UC443124	26-09-2023/2023	25-09-2026	biały/2-warstwowy uni

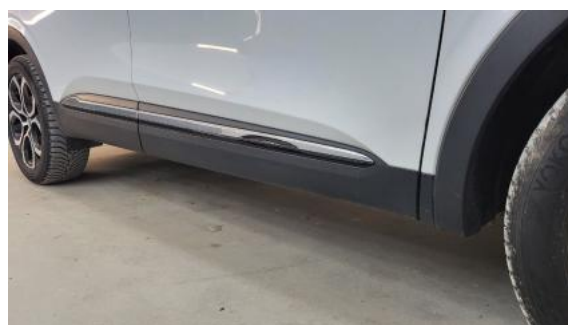
Fot. 4
Próg prawy (widok od przodu)

Poz.	Nazwa części	Nr katalogowy	Opis uszkodzenia	Czas [rbg]
1	Próg L	760233280R	rysa/odprysk	
2	Próg R	760224265R	rysa/odprysk	
3	Zderzak, róg R	850169973R	łagodne, rysa/odprysk	
4	Przysłona zderzaka	850701258R	łagodne, rysa/odprysk	
5	Tapicerka siedziska 1.rząd L	870N10783R	zabrudzenie	
6	Felga przednia L		rysa/odprysk
