Nr zlecenia DEKRA: MHC/WAW/48265/26/05/25
Nr zlecenia/szkody:
Data zlecenia: 25-05-2026

Ocena stanu technicznego pojazdu

Eurotax-Kod EC	Marka, model, typ pojazdu				Rodzaj nadwozia
	DACIA, Duster 21-24, Duster 1.5 dCI				KOM
Rodzaj silnika	Pojemność [ccm]	Moc [KM/kW]	Skrzynia biegów	Stan licznika [km] (odczytany)	Ilość drzwi/miejsc
z zapłonem samoczynnym	1461	115/85	manualna	86 915	5/5
Nr rej. pojazdu	Nr nadwozia (VIN)		Data 1-rej./rok prod.	Następne bad. tech.	Lakier
WE8M497	VF1HJD20071029408		12-04-2023/2023	02-04-2028	biały/UNI

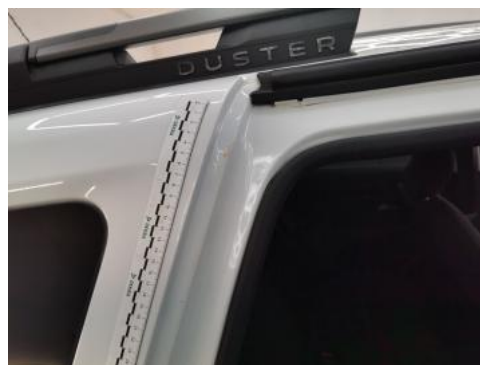
Fot. 42
Błotnik tylny P / Ściana boczna P - zdjęcie pogładowe 1

Poz.	Nazwa części	Nr katalogowy	Opis uszkodzenia	Czas [rbg]
1	Drzwi przednie (nieuzbrojone) L	801019736R	ślady korozji	
2	Przysłona zderzaka	850700542R	wgniecenie	1
3	Błotnik tylny L	760339620R	ślady korozji	
4	Błotnik tylny R	760303186R	wgniecenie, ślady korozji	2

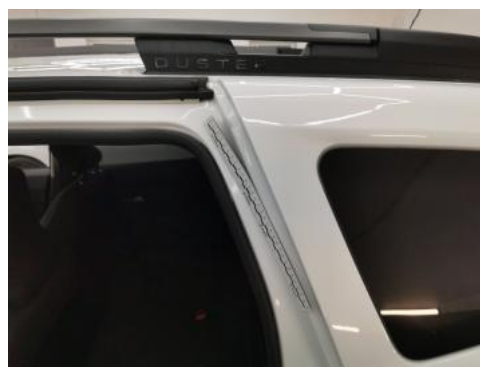
Fot. 48
Błotnik tylny L / Ściana boczna L - zdjęcie pogładowe 1

Poz.	Nazwa części	Rodzaj lakierowania	Opis uszkodzenia	NS [%]
1	Drzwi przednie, kompletne K L	II		
2	Drzwi tylne kompletne K R	III		
3	Błotnik tylny K L	III		
4	Błotnik tylny K R	III		
5	Pokrycie zderzaka tyl. część środkowa d-e	K3
