## Ocena stanu technicznego pojazdu

| 0155821 | <b>DACIA, Duster 21-24, Duster 1.5 Blue dCi Journey</b> | | | | KOM |
| WE8R172 | VF1HJD20571029422 | | 08-05-2023/2023 | 04-05-2028 | biały/2-warstwowy uni |

**Data oględzin:** 22-07-2026

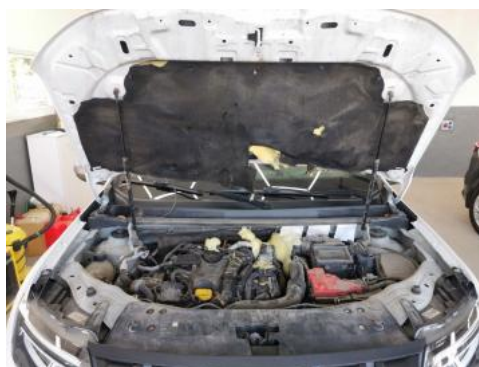
**Fot. 24**

| Poz. | Nazwa części | Nr katalogowy | Opis uszkodzenia | NS [%] |
|---|---|---|---|---|
| 1 | Wykładzina tłumiąca pokrywy przedniej | 658407380R | pęknięcie/rozerwanie | |

Komora silnika

Wykładzina pokrywy komory silnika - Pęknięcie/rozerwanie 1
