## Ocena stanu technicznego pojazdu

| 0155713 | <b>FORD, Tourneo Connect 22-, Grand Tourneo Connect 2.0 EcoBlue ...</b> | | | | KOM |
| WE9A192 | WF0EXXSK5PX014886 | | 27-06-2023/2023 | 03-06-2028 | srebrny/METALIK |

**Data oględzin:** 27-07-2026

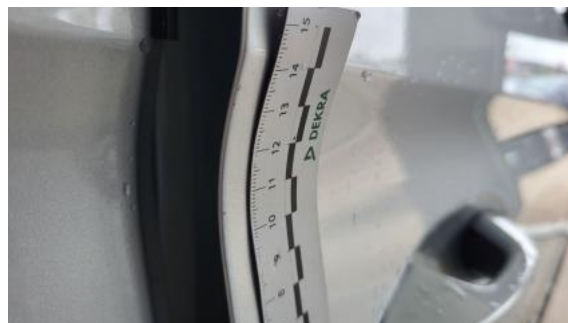
**Fot. 49**  
Zderzak - Rysa/odprysk 1
