## Ocena stanu technicznego pojazdu

| 0154868 | <b>VOLKSWAGEN, ID.3 20-23, ID.3 58kWh Life</b> | | | | hatchback |
| WE9E181 | WVWZZZE1ZP8004068 | | 04-08-2023/2023 | 03-08-2026 | biały/2-warstwowy metalizowany |

**Data oględzin:** 28-07-2026

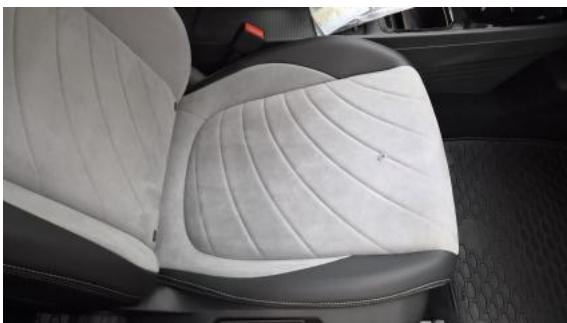
**Fot. 45**

| Poz. | Nazwa części | Nr katalogowy | Opis uszkodzenia | NS [%] |
|---|---|---|---|---|
| 1 | Tapicerka siedziska 1.rząd R | 10A881405PVWA | pęknięcie/rozerwanie | |

Fotel prz. praw. - zdjęcie pogładowe 1
