Nr zlecenia DEKRA: HCP/WAW/39341/21/06/21  
Nr zlecenia/szkody:  
Data zlecenia: 21-06-2021

## Ocena stanu technicznego pojazdu

Eurotax-Kod EC	Marka, model, typ pojazdu			Rodzaj nadwozia	
0124705	<b>SKODA, Octavia III Kombi 17-20, Octavia 2.0 TDI 4x4 Ambition</b>			KOM	
Rodzaj silnika	Pojemność [ccm]	Moc [KM/kW]	Skrzynia biegów	Stan licznika [km] (odczytany)	Ilość drzwi/miejsc
z zapłonem samoczynnym	1968	150/110	manualna	146 645	5/5
Nr rej. pojazdu	Nr nadwozia (VIN)		Data 1-rej./rok prod.	Następne bad. tech.	Lakier
WD1020H	TMBLJ7NE3J0169101		07-12-2017/2017	04-12-2022	Czarny/metalic

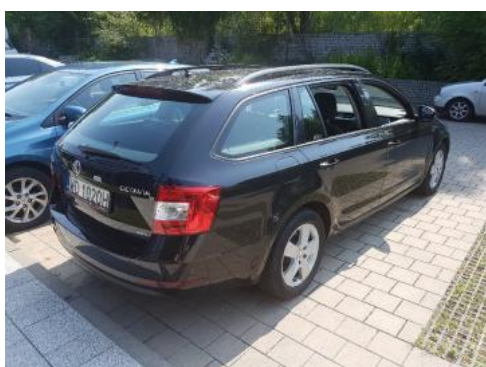
**Fot. 3**  
Prawy bok tył

Poz.	Nazwa części	Nr katalogowy	Opis uszkodzenia	Czas [rbg]
1	Błotnik tylny R	5E9809602D	pojedyncze, wgniecenie/odkształcenie	0.5
2	Pokrywa tylna	5E9827023C	pojedyncze, wgniecenie/odkształcenie	0.5

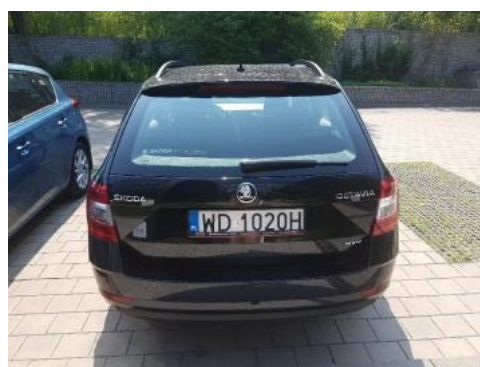
**Fot. 4**  
Tył

Poz.	Nazwa części	Nr katalogowy	Opis uszkodzenia	Czas [rbg]
1	Drzwi przednie (nieuzbrojone) R	5E0831052B	pojedyncze, wgniecenie/odkształcenie	
2	Okładzina zderzaka tylnego	5E9807421G	pojedyncze, rysa/odprysk
