Nr zlecenia DEKRA: MHC/WAW/58170/21/09/09
Nr zlecenia/szkody:
Data zlecenia: 09-09-2021

Ocena stanu technicznego pojazdu

Eurotax-Kod EC	Marka, model, typ pojazdu				Rodzaj nadwozia
0111184	MAZDA, CX-3 15-18, CX-3 2.0 Skypassion AWD aut				hatchback
Rodzaj silnika	Pojemność [ccm]	Moc [KM/kW]	Skrzynia biegów	Stan licznika [km] (odczytany)	Ilość drzwi/miejsc
z zapłonem iskrowym	1998	150/110	automatyczna	39 548	5/5
Nr rej. pojazdu	Nr nadwozia (VIN)		Data 1-rej./rok prod.	Następne bad. tech.	Lakier
WW7876J	JMZDKFW7A01402916		08-08-2018/2018	07-08-2021	Szary/metalic

Data oględzin: 15-09-2021

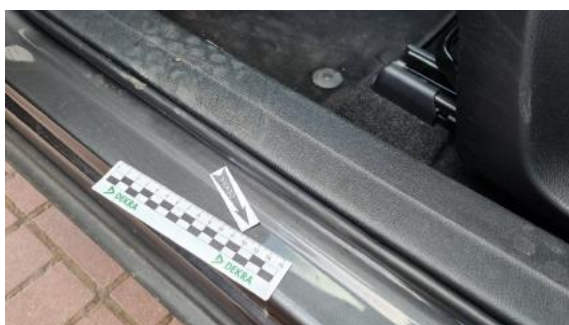
Fot. 31
Próg lewy (Zdjęcie poglądowe 1)

Poz.	Nazwa części	Nr katalogowy	Opis uszkodzenia	Czas [rbg]
1	Drzwi przednie (nieuzbrojone) L	DKY05902XD	wgniecenie/odkształcenie, liczne, zarysowanie	0.5
2	Próg/Słupek środkowy (B) L	D2YP71271	liczne, wgniecenie, pojedyncze, zarysowanie	0.5

Poz.	Nazwa części	Rodzaj lakierowania	Opis uszkodzenia	NS [%]
1	Drzwi przednie, kompletne K L	III		
2	Próg L	III
