## Ocena stanu technicznego pojazdu

| 0124348 | <b>SKODA, Octavia III 17-20, Octavia 1.4 TSI Ambition</b> | | | | hatchback |
| WD2906J | TMBAC7NEXJ0021948 | | 31-03-2017/2017 | 28-03-2023 | Czarny/metalic |

**Data oględzin:** 26-04-2022

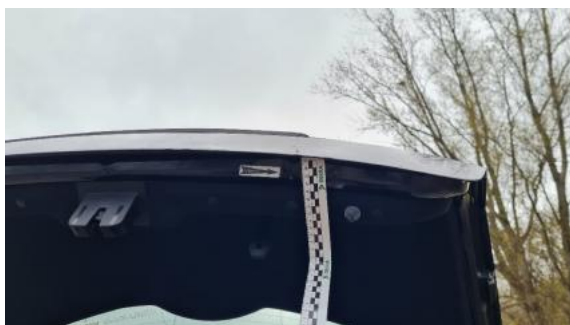
**Fot. 39**

Pokrywa bagażnika (Zdjęcie poglądowe 1)

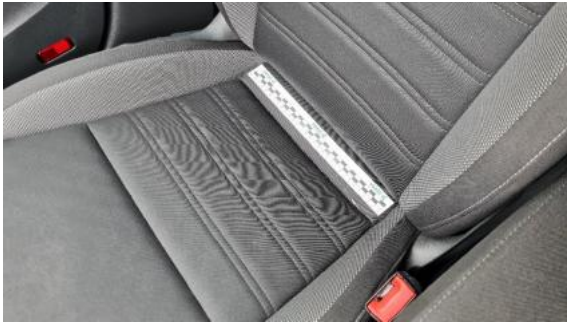
**Fot. 49**

| Poz. | Nazwa części | Nr katalogowy | Opis uszkodzenia | NS [%] |
|---|---|---|---|---|
| 1 | Tapicerka siedziska 1.rząd R | 5E0881406BRFQA | pęknięcie/rozerwanie | |

Fotel prawy (Zdjęcie poglądowe 1)
