Nr zlecenia DEKRA: MHC/WAW/04728/24/01/18
Nr zlecenia/szkody:
Data zlecenia: 18-01-2024

Ocena stanu technicznego pojazdu

Eurotax-Kod EC	Marka, model, typ pojazdu				Rodzaj nadwozia
0131363	MERCEDES-BENZ, Sprinter 314 CDI Euro 6 2143ccm - 143KM 3,5t 1...				furgon, wysoki d...
Rodzaj silnika	Pojemność [ccm]	Moc [KM/kW]	Skrzynia biegów	Stan licznika [km] (odczytany)	Ilość drzwi/miejsc
z zapłonem samoczynnym	2143	143/105	manualna	340 341	4/2
Nr rej. pojazdu	Nr nadwozia (VIN)		Data 1-rej./rok prod.	Następne bad. tech.	Lakier
WW1514W	WDB9076351P111741		14-06-2019/2019	14-06-2024	biały/2-warstwowa

Data oględzin: 26-01-2024

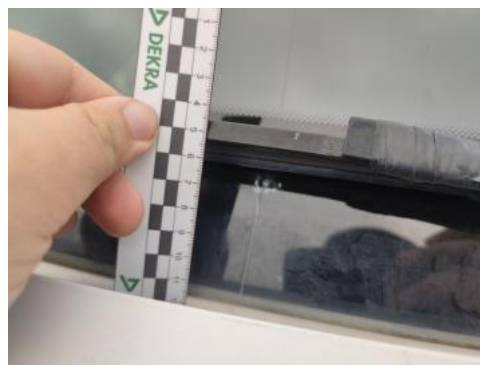
Fot. 38
Szyba czołowa - Rysa/odprysk 2

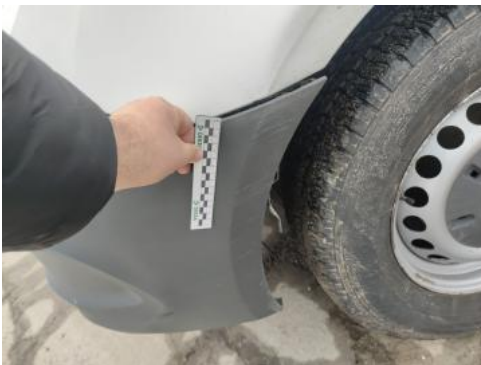
Fot. 43
Zderzak - Rysa/odprysk 2

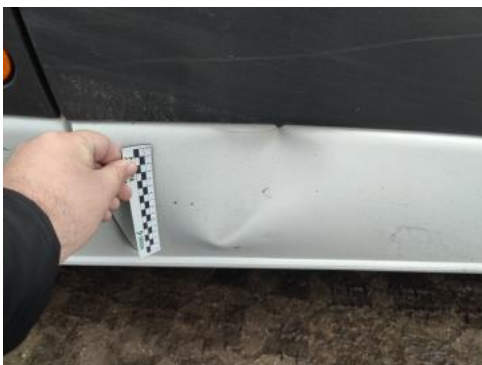
Fot. 51
Drzwi przednie P - Wgniecenie/odkształcenie 1

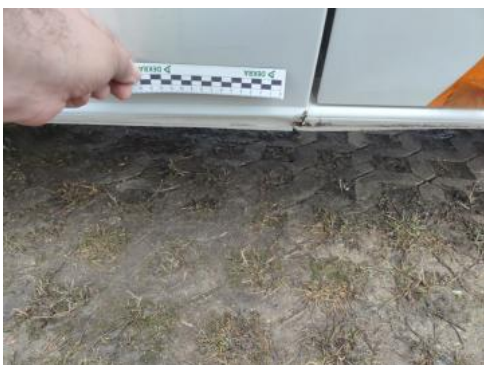
Fot. 57
Próg P - Wgniecenie/odkształcenie 1

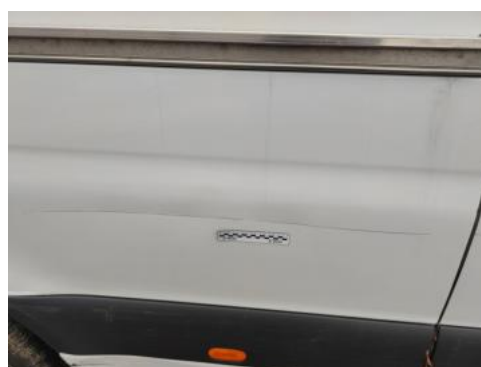
Fot. 59
Błotnik tylny P / Ściana boczna P - zdjęcie poglądowe 2

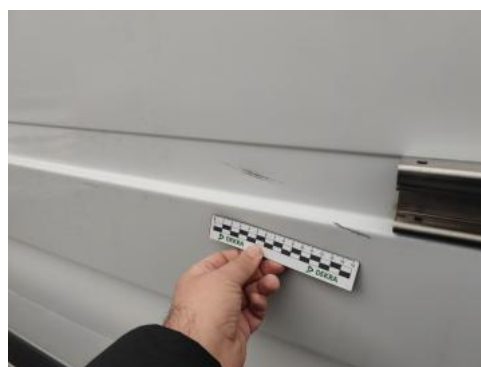
Fot. 61
Błotnik tylny P / Ściana boczna P - Rysa/odprysk 2

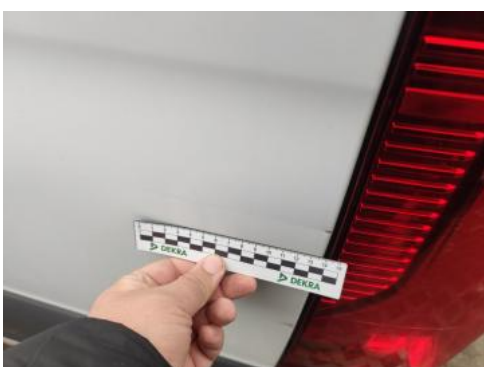
Fot. 90
Błotnik tylny L / Ściana boczna L - zdjęcie poglądowe 1

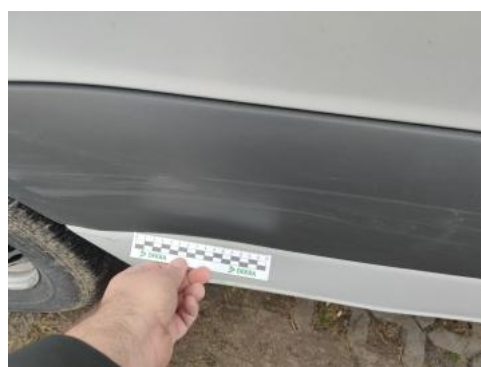
Fot. 91
Błotnik tylny L / Ściana boczna L - Rysa/odprysk 1

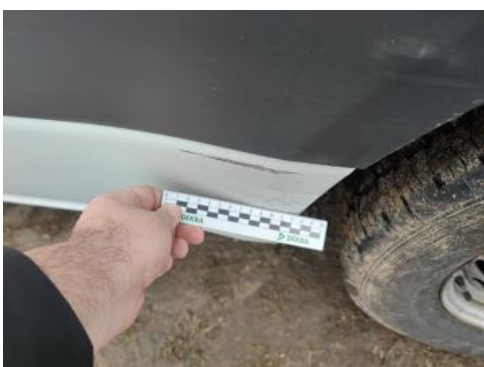
Fot. 92
Błotnik tylny L / Ściana boczna L - Rysa/odprysk 2

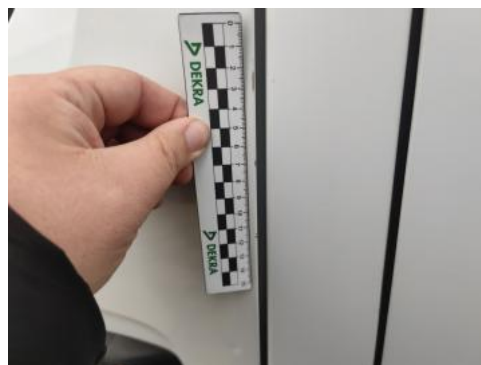
Fot. 97
Drzwi przed L - zdjęcie pogładowe 1

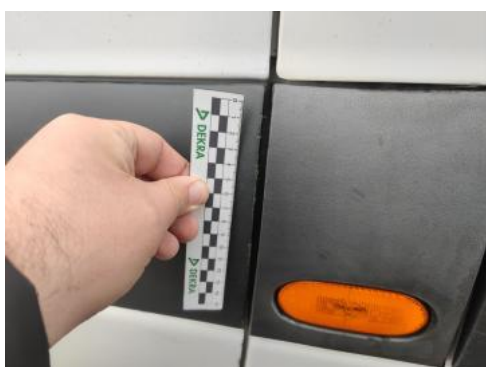
Fot. 98
Drzwi przed L - Rysa/odprysk 1

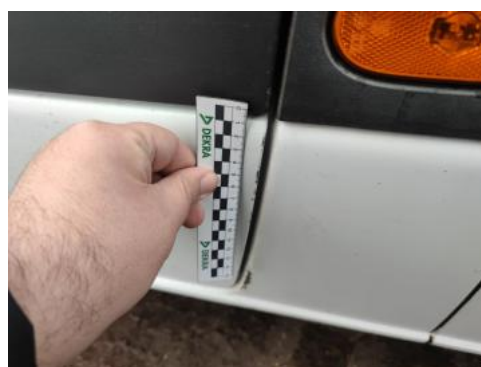
Fot. 99
Drzwi przed L - Rysa/odprysk 2

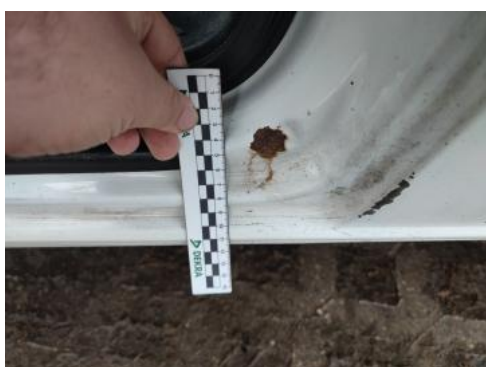
Fot. 102
Próg L - Rysa/odprysk 1
