Nr zlecenia DEKRA: MHC/WAW/53954/24/07/16
Nr zlecenia/szkody:
Data zlecenia: 16-07-2024

Ocena stanu technicznego pojazdu

Eurotax-Kod EC	Marka, model, typ pojazdu				Rodzaj nadwozia
0110913	TOYOTA, Auris TS Kombi 15-19, Auris 1.33 VVT-i Active				KOM
Rodzaj silnika	Pojemność [ccm]	Moc [KM/kW]	Skrzynia biegów	Stan licznika [km] (odczytany)	Ilość drzwi/miejsc
z zapłonem iskrowym	1329	99/73	manualna	115 464	5/5
Nr rej. pojazdu	Nr nadwozia (VIN)		Data 1-rej./rok prod.	Następne bad. tech.	Lakier
WE123UR	SB1ZT3JE90E052213		31-10-2018/2018	27-10-2024	biały/UNI

Data oględzin: 23-07-2024

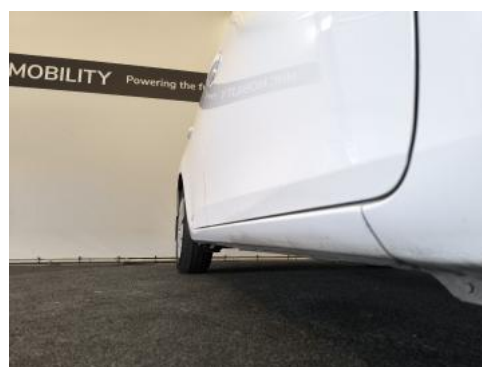
Fot. 4
Próg prawy (widok od przodu)

Poz.	Nazwa części	Nr katalogowy	Opis uszkodzenia	Czas [rbg]
1	Dach	6311102391	odpryski lakieru, ślady korozji	
2	Próg/Słupek środkowy (B) R	6131102271	wgniecenie, zarysowanie	1
3	Okladzina zderzaka tylnego	521590Z927	liczne, rysa/odprysk

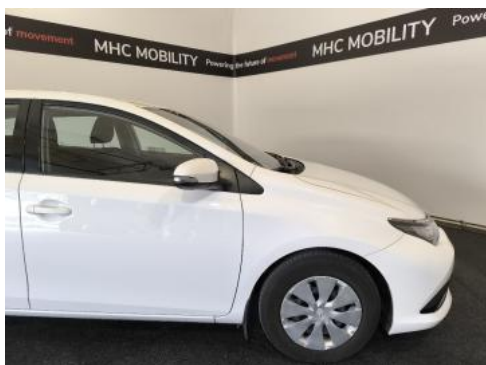
Fot. 5
Bok prawy z przodu

Poz.	Nazwa części	Rodzaj lakierowania	Opis uszkodzenia	NS [%]
1	Słupek środkowy (B) kompletny R	III
