Nr zlecenia DEKRA: MHC/WAW/50681/24/07/03
Nr zlecenia/szkody:
Data zlecenia: 03-07-2024

Ocena stanu technicznego pojazdu

Eurotax-Kod EC	Marka, model, typ pojazdu				Rodzaj nadwozia
0119078	TOYOTA, Corolla 16-19, Corolla 1.33 Active				sedan
Rodzaj silnika	Pojemność [ccm]	Moc [KM/kW]	Skrzynia biegów	Stan licznika [km] (odczytany)	Ilość drzwi/miejsc
z zapłonem iskrowym	1329	99/73	manualna	69 119	4/5
Nr rej. pojazdu	Nr nadwozia (VIN)		Data 1-rej./rok prod.	Następne bad. tech.	Lakier
WE529UP	NMTBT3JEX0R055871		29-10-2018/2018	20-10-2024	biały/2-warstwowa

Data oględzin: 15-07-2024

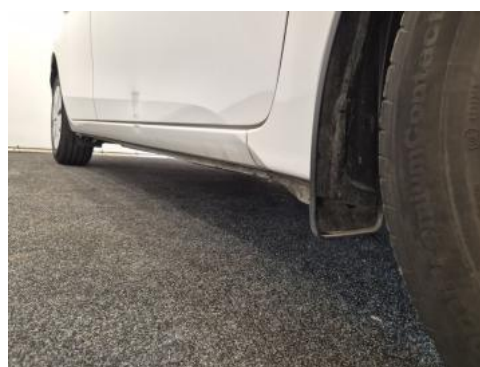
Fot. 4
Próg prawy (widok od przodu)

Poz.	Nazwa części	Nr katalogowy	Opis uszkodzenia	Czas [rbg]
1	Drzwi przednie (nieuzbrojone) R	6700102390	wgniecenie	2.2
2	Próg/Słupek środkowy (B) R	6131102280	wgniecenie	2
3	Okładzina zderzaka tylnego	5215902999	liczne, rysa/odprysk

Poz.	Nazwa części	Rodzaj lakierowania	Opis uszkodzenia	NS [%]
1	Drzwi przednie, część dolna F R	III		
2	Próg R	I		
3	Zderzak tylny, kompletny k	K3
