Nr zlecenia DEKRA: MHC/WAW/73152/24/09/23
Nr zlecenia/szkody:
Data zlecenia: 23-09-2024

Ocena stanu technicznego pojazdu

Eurotax-Kod EC	Marka, model, typ pojazdu				Rodzaj nadwozia
	RENAULT, Clio IV, Clio 0.9				hatchback
Rodzaj silnika	Pojemność [ccm]	Moc [KM/kW]	Skrzynia biegów	Stan licznika [km] (odczytany)	Ilość drzwi/miejsc
z zapłonem iskrowym	898	90/66	manualna	53 605	5/5
Nr rej. pojazdu	Nr nadwozia (VIN)		Data 1-rej./rok prod.	Następne bad. tech.	Lakier
WW6149W	VF1R9800865669350		01-07-2020/2020	28-06-2025	srebrny/METALIK

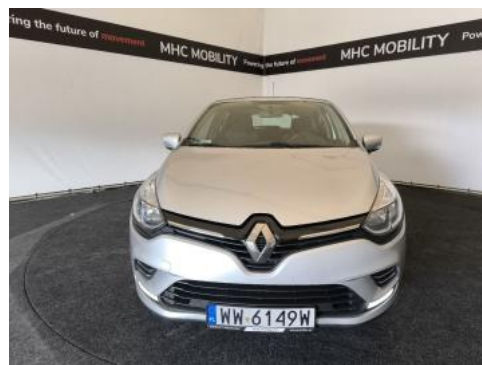
Fot. 2
Przód

Poz.	Nazwa części	Nr katalogowy	Opis uszkodzenia	NS [%]
1	Okładzina zderzaka przedniego	620226290R	pęknięcie/rozerwanie

Poz.	Nazwa części	Rodzaj lakierowania	Opis uszkodzenia	NS [%]
1	Zderzak przedni k	K1R

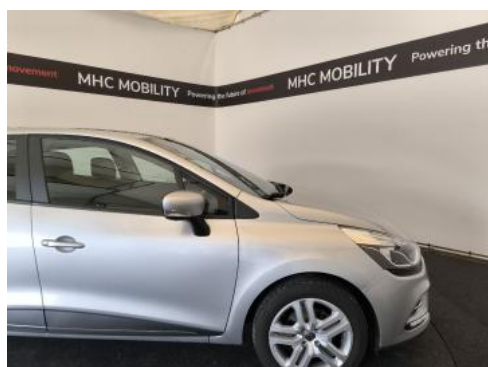
Fot. 5
Bok prawy z przodu

Poz.	Nazwa części	Nr katalogowy	Opis uszkodzenia	Czas [rbg]
1	Oślona lusterka zewnętrznego R	963744932R	rysa/odprysk

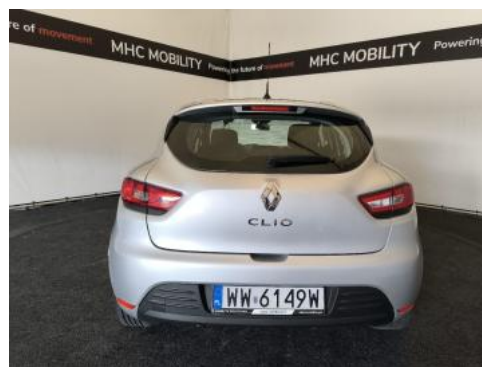
Fot. 8
Tył

Poz.	Nazwa części	Nr katalogowy	Opis uszkodzenia	Czas [rbg]
1	Pokrycie zew. drzwi/pokrywy/klapy tylnej	901524624R	zabrudzenie, ślady po okleinie	0.5
