Nr zlecenia DEKRA: MHC/WAW/50936/26/06/02
Nr zlecenia/szkody:
Data zlecenia: 02-06-2026

Ocena stanu technicznego pojazdu

Eurotax-Kod EC	Marka, model, typ pojazdu				Rodzaj nadwozia
0139828	BMW, X1 [F48] 19-22, X1 sDrive18d xLine aut				KOM
Rodzaj silnika	Pojemność [ccm]	Moc [KM/kW]	Skrzynia biegów	Stan licznika [km] (odczytany)	Ilość drzwi/miejsc
z zapłonem samoczynnym	1995	150/110	automatyczna	42 989	5/5
Nr rej. pojazdu	Nr nadwozia (VIN)	Data 1-rej./rok prod.	Następne bad. tech.	Lakier	
WE5E141	WBA71AC0505U69176	12-01-2022/2021	08-01-2027	biały/2-warstwowy metalizowany

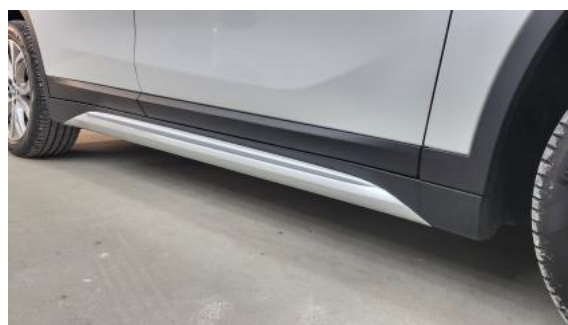
Fot. 4
Próg prawy (widok od przodu)

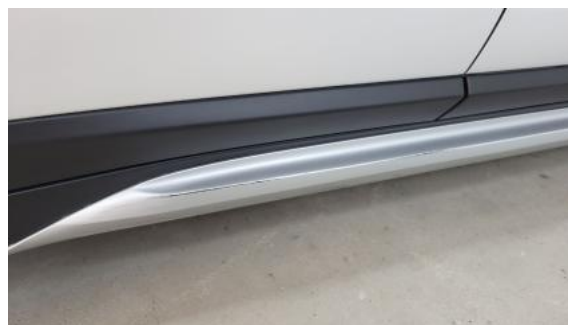
Poz.	Nazwa części	Nr katalogowy	Opis uszkodzenia	NS [%]
1	Nakładka progu zewn. R	51777403398	rysa/odprysk, wgniecenie/odkształcenie

Fot. 38
Próg P - zdjęcie poglądowe 1
