Nr zlecenia DEKRA: MHC/WAW/69779/24/09/10
Nr zlecenia/szkody:
Data zlecenia: 10-09-2024

Ocena stanu technicznego pojazdu

Eurotax-Kod EC	Marka, model, typ pojazdu				Rodzaj nadwozia
0145220	TOYOTA, Corolla TS Kombi 18-22, Corolla 1.8 Hybrid GPF Comfort				KOM
Rodzaj silnika	Pojemność [ccm]	Moc [KM/kW]	Skrzynia biegów	Stan licznika [km] (odczytany)	Ilość drzwi/miejsc
z zapłonem iskrowym	1798	98/72	automatyczna	102 051	5/5
Nr rej. pojazdu	Nr nadwozia (VIN)		Data 1-rej./rok prod.	Następne bad. tech.	Lakier
WE2F798	SB1Z93BE10E149239		10-12-2020/2020	21-11-2025	biały/2-warstwowa

Data oględzin: 26-09-2024

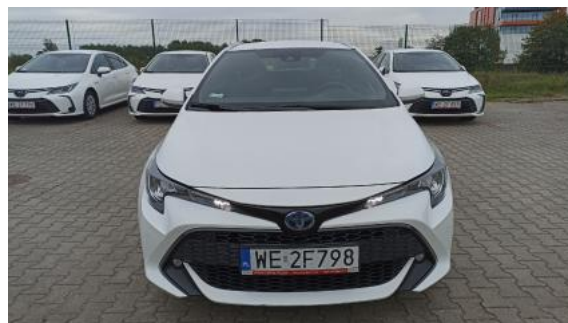
Fot. 2
Przód

Poz.	Nazwa części	Nr katalogowy	Opis uszkodzenia	Czas [rbg]
1	Okładzina zderzaka przedniego	52119F2907	wgniecenie, rysa/odprysk	2
2	Okładzina zderzaka tylnego	521590Z948	wgniecenie, rysa/odprysk	2
3	Felga koła przedniego prawego		zarysowanie	1

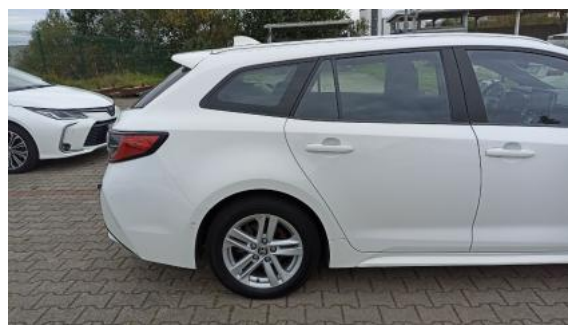
Fot. 6
Bok prawy z tyłu

Poz.	Nazwa części	Nr katalogowy	Opis uszkodzenia	Czas [rbg]
1	Błotnik tylny R	6160102530	wgniecenie
