Nr zlecenia DEKRA: MHC/WAW/73156/24/09/23  
Nr zlecenia/szkody:  
Data zlecenia: 23-09-2024

## Ocena stanu technicznego pojazdu

Eurotax-Kod EC	Marka, model, typ pojazdu				Rodzaj nadwozia
0148726	<b>TOYOTA, Camry 21-24, Camry 2.5 Hybrid Comfort CVT</b>				sedan
Rodzaj silnika	Pojemność [ccm]	Moc [KM/kW]	Skrzynia biegów	Stan licznika [km] (odczytany)	Ilość drzwi/miejsc
z zapłonem iskrowym	2487	178/131	automatyczna	62 522	4/5
Nr rej. pojazdu	Nr nadwozia (VIN)		Data 1-rej./rok prod.	Następne bad. tech.	Lakier
WE3S344	JTNB23HK303091186		24-06-2021/2021		czarny/METALIK

**Data oględzin:** 27-09-2024

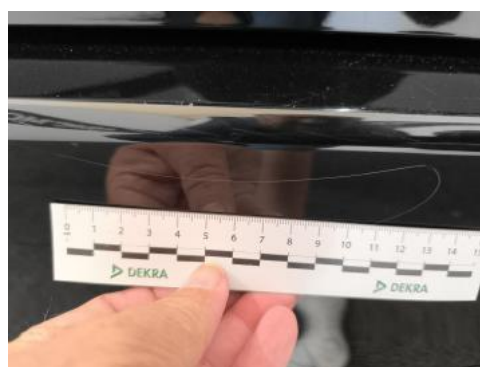
Poz.	Nazwa części	Nr katalogowy	Opis uszkodzenia	Czas [rbg]
1	Okładzina zderzaka przedniego	521193T935	ostre, zarysowanie, wgniecenie	1
2	Osłona lusterka zewnętrznego R	8791533030C0	zarysowanie	
3	Okładzina zderzaka tylnego	5215933959	liczne, rysa/odprysk	
4	Felga koła tylnego lewego		zarysowanie	1
5	Felga koła przedniego prawego		zarysowanie	1

Poz.	Nazwa części	Rodzaj lakierowania	Opis uszkodzenia	NS [%]
1	Zderzak przedni k	K3		
2	Osłona lusterka R	K3		
3	Zderzak tylny, kompletny k/e	K3		
4	Tarcza koła (ALU) - duża	SP		
5	Tarcza koła (ALU) - duża	SP

**Fot. 40**  
Zderzak tylny - zdjęcie poglądowe 2
