## Ocena stanu technicznego pojazdu

Eurotax-Kod EC	Marka, model, typ pojazdu				Rodzaj nadwozia
0142688	<b>BMW, Seria 3 Touring [G21] 19-22, 318i Advantage aut</b>				KOM
Rodzaj silnika	Pojemność [ccm]	Moc [KM/kW]	Skrzynia biegów	Stan licznika [km] (odczytany)	Ilość drzwi/miejsc
z zapłonem iskrowym	1998	156/115	automatyczna	59 759	5/5
Nr rej. pojazdu	Nr nadwozia (VIN)		Data 1-rej./rok prod.	Następne bad. tech.	Lakier
WE4A158	WBA71DZ090FL67351		04-08-2021/2021	05-08-2026	szary/METALIK

**Data oględzin:** 10-03-2025

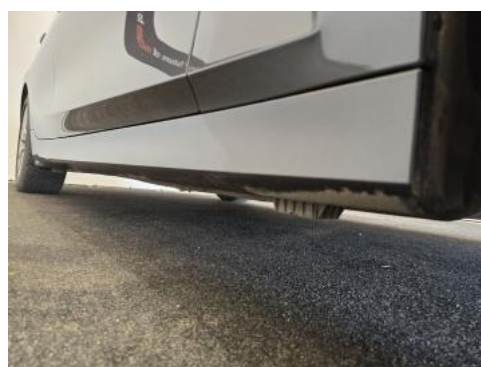
**Fot. 4**  
Próg prawy (widok od przodu)

Poz.	Nazwa części	Nr katalogowy	Opis uszkodzenia	Czas [rbg]
1	Okladzina zderzaka przedniego	51118496504	rysa/odprysk	
2	Pokrywa przednia	41008494446	rysa/odprysk	
3	Drzwi przednie (nieuzbrojone) L	41517482275	rysa/odprysk	
4	Drzwi przednie (nieuzbrojone) R	41517482276	rysa/odprysk	
5	Drzwi tylne (nieuzbrojone) L	41517482281	rysa/odprysk	
6	Błotnik tylny R	41007493270	rysa/odprysk	
7	Próg prawy R		rysa/odprysk	0.01

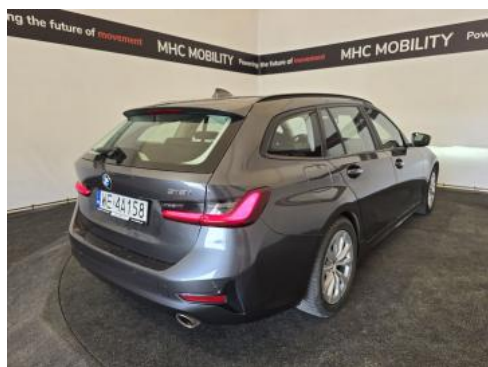
**Fot. 7**  
Przekątna tylna prawa

Poz.	Nazwa części	Nr katalogowy	Opis uszkodzenia	NS [%]
1	Tarcza koła tył R	36117915323	ostre, zarysowanie, ubytki materiału
