## Ocena stanu technicznego pojazdu

| 0148632 | <b>KIA, Ceed Kombi 18-21, Ceed 1.5 T-GDI M DCT</b> | | | | KOM |
| WE4F143 | U5YH5815GML101293 | | 25-08-2021/2021 | 23-08-2026 | srebrny/METALIK |

**Data oględzin:** 03-12-2025

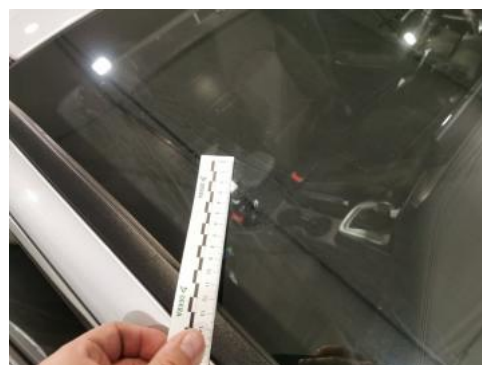
**Fot. 40**  
Szyba czołowa - zdjęcie poglądowe 1

| Poz. | Nazwa części | Nr katalogowy | Opis uszkodzenia | NS [%] |
|---|---|---|---|---|
| 1 | Szyba przednia barwiona | 86110J7001 | rysa/odprysk, ubytki materiału | |
