## Ocena stanu technicznego pojazdu

| 0142449 | <b>FIAT, Doblo Cargo 1.6 MJ Euro 6 1598ccm - 105KM 2,1/2,5t 19-22, D...</b> | | | | KOM |
| WE976YM | ZFA26300006R38597 | | 03-03-2020/2020 | 01-03-2025 | biały/UNI |

**Data oględzin:** 18-03-2024

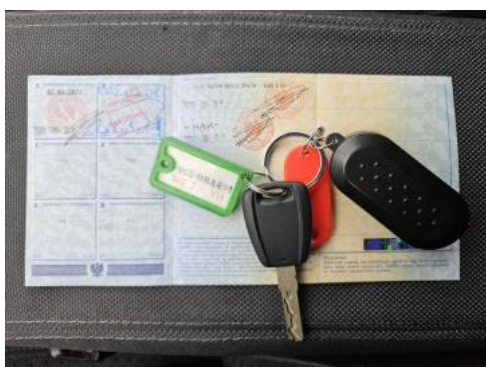
**Fot. 29**  
Dow. Rej. Str.2 i klucze

Samochód mokry, brak możliwości dokładnej oceny powłoki lakierowej. Oględziny podczas opadów śniegu. Uszkodzona obudowa kluczyka.

| Poz. | Nazwa części | Nr katalogowy | Opis uszkodzeń | Czas [rbg] |
|---|---|---|---|---|
| 2 | Kluczyk | | pęknięcie/rozerwanie | |
