Nr zlecenia DEKRA: MHC/WAW/20070/24/03/15
Nr zlecenia/szkody:
Data zlecenia: 15-03-2024

Ocena stanu technicznego pojazdu

Eurotax-Kod EC	Marka, model, typ pojazdu				Rodzaj nadwozia
0126240	VOLKSWAGEN, Arteon 17-20, Arteon 2.0 TDI SCR R-Line DSG				hatchback
Rodzaj silnika	Pojemność [ccm]	Moc [KM/kW]	Skrzynia biegów	Stan licznika [km] (odczytany)	Ilość drzwi/miejsc
z zapłonem samoczynnym	1968	190/140	automatyczna	89 121	5/5
Nr rej. pojazdu	Nr nadwozia (VIN)		Data 1-rej./rok prod.	Następne bad. tech.	Lakier
WW4508W	WVWZZZ3HZLE006174		16-12-2019/2019	14-12-2024	czarny/METALIK

Data oględzin: 20-03-2024

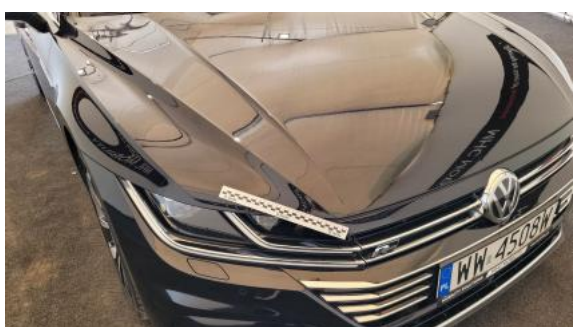
Fot. 35
Pokrywa komory silnika - zdjęcie poglądowe 1

Poz.	Nazwa części	Nr katalogowy	Opis uszkodzenia	Czas [rbg]
1	Pokrywa przednia	3G8823031C	odpryski lakieru, ślady korozji	
2	Drzwi przednie (nieuzbrojone) L	3G8831055AK	zarysowanie

Poz.	Nazwa części	Rodzaj lakierowania	Opis uszkodzenia	NS [%]
1	Pokrywa przednia	III		
2	Drzwi przednie, część dolna C-E L	III

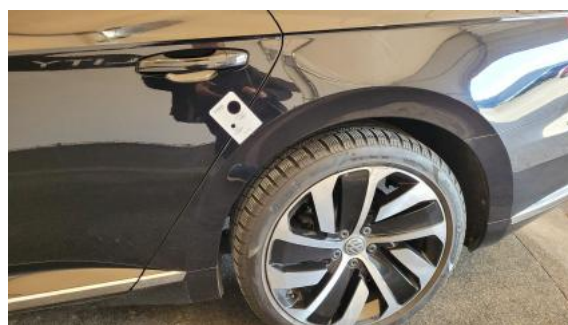
Fot. 40
Błotnik tylny L / Ściana boczna L - zdjęcie poglądowe 1

Poz.	Nazwa części	Nr katalogowy	Opis uszkodzenia	Czas [rbg]
1	Błotnik tylny L	3G8809843	rysa/odprysk
