Nr zlecenia DEKRA: MHC/WAW/40205/26/05/08
Nr zlecenia/szkody:
Data zlecenia: 08-05-2026

Ocena stanu technicznego pojazdu

Eurotax-Kod EC	Marka, model, typ pojazdu				Rodzaj nadwozia
0141269	VOLKSWAGEN, Transporter T6.1 2.0 TDI Euro 6 1968ccm - 110KM 2...				SPK
Rodzaj silnika	Pojemność [ccm]	Moc [KM/kW]	Skrzynia biegów	Stan licznika [km] (odczytany)	Ilość drzwi/miejsc
z zapłonem samoczynnym	1968	110/81	manualna	55 341	4/6
Nr rej. pojazdu	Nr nadwozia (VIN)		Data 1-rej./rok prod.	Następne bad. tech.	Lakier
WE4S939	WV1ZZZ7JZNX008552		10-11-2021/2021	09-11-2026	biały/UNI

Data oględzin: 15-05-2026

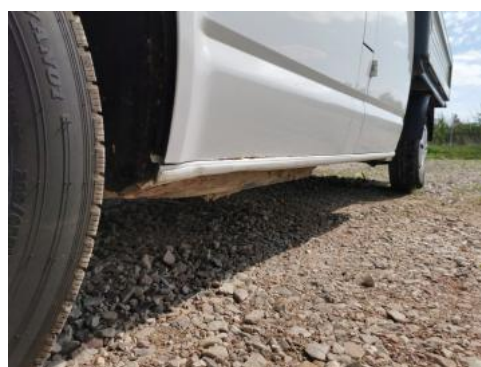
Fot. 12
Próg lewy (widok od przodu)

Poz.	Nazwa części	Rodzaj lakierowania	Opis uszkodzenia	NS [%]
1	Próg/łuk pod drzwiami przednimi L	I		
2	Dach, część środkowa	III

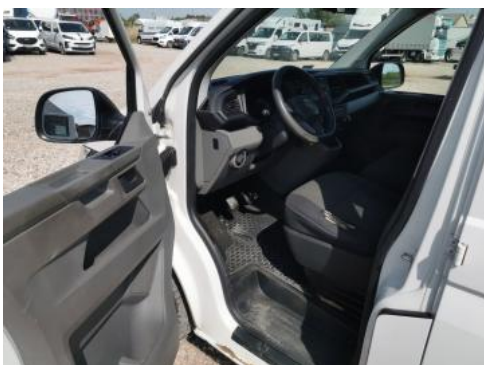
Fot. 17
Widok przez otwarte drzwi przednie lewe

Poz.	Nazwa części	Nr katalogowy	Opis uszkodzenia	Czas [rbg]
1	Rama drzwi,przód L	7E0810075	liczne, łuszczenie powłoki lakierowej, liczne, ślady korozji, płytkie, wgniecenie	1.2
2	Tapicerka siedziska 1.rząd R	7E0881405DBUEL	liczne, zabrudzenie

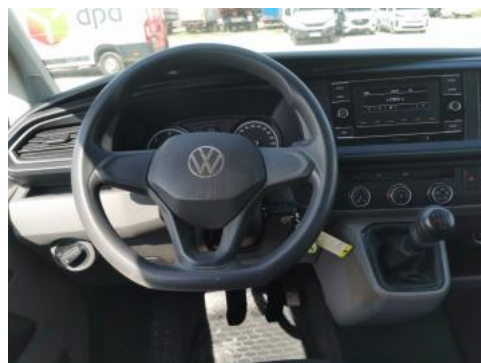
Fot. 22
Kierownica (na wprost)

Poz.	Nazwa części	Nr katalogowy	Opis uszkodzenia	NS [%]
1	Kierownica przystosowana do Airbag	2GM41909181U	liczne, ubytki materiału	
2	Tapicerka siedziska 1.rząd L	7E0881405DBUEL	głębokie, ubytki materiału
