Nr zlecenia DEKRA: MHC/WAW/69802/25/09/17  
Nr zlecenia/szkody:  
Data zlecenia: 17-09-2025

## Ocena stanu technicznego pojazdu

| 0146964 | <b>TOYOTA, Proace 2.0 D4-D Euro 6 1997ccm - 145KM 2,7-3,1t 20-24, P...</b> | | | | KOM |
| WW760GE | YARVEEHTMGZ208614 | | 29-06-2022/2021 | 26-06-2027 | grafit/METALIK |

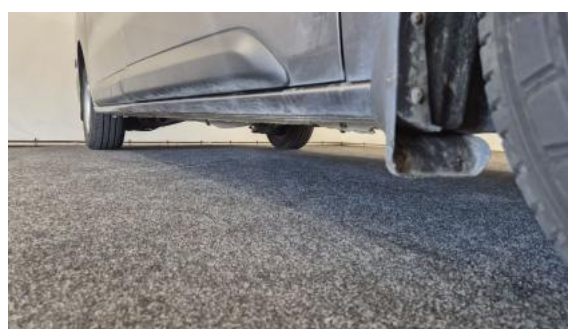
**Fot. 4**  
Próg prawy (widok od przodu)

| Poz. | Nazwa części | Nr katalogowy | Opis uszkodzenia | Czas [rbg] |
|---|---|---|---|---|
| 3 | Próg R | SU001A5887 | rysa/odprysk, ślady korozji | 2 |

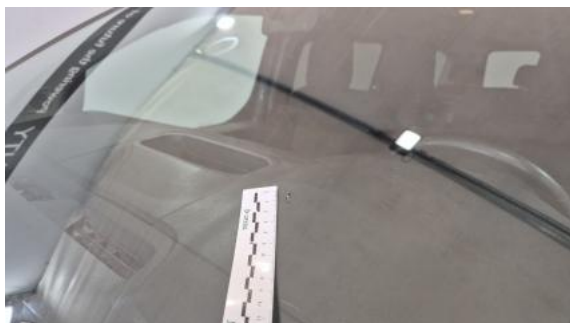
**Fot. 33**

| Poz. | Nazwa części | Nr katalogowy | Opis uszkodzenia | NS [%] |
|---|---|---|---|---|
| 1 | Szyba przednia atermiczna, barwiona | SU001A4029 | pęknięcie/rozerwanie | |

Szyba czołowa - zdjęcie poglądowe 1

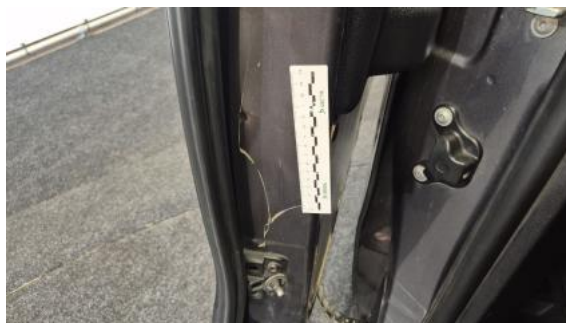
**Fot. 42**

Drzwi tylne P - zdjęcie pogładowe 1
