Nr zlecenia DEKRA: MHC/WAW/12170/24/02/16
Nr zlecenia/szkody:
Data zlecenia: 16-02-2024

Ocena stanu technicznego pojazdu

Eurotax-Kod EC	Marka, model, typ pojazdu				Rodzaj nadwozia
0137492	BMW, X5 [G05] 18-23, X5 xDrive30d sport-aut				KOM
Rodzaj silnika	Pojemność [ccm]	Moc [KM/kW]	Skrzynia biegów	Stan licznika [km] (odczytany)	Ilość drzwi/miejsc
z zapłonem samoczynnym	2993	265/195	automatyczna	115 605	5/5
Nr rej. pojazdu	Nr nadwozia (VIN)		Data 1-rej./rok prod.	Następne bad. tech.	Lakier
WE491YT	WBACV610909C43074		14-04-2020/2020	13-04-2025	czarny/METALIK

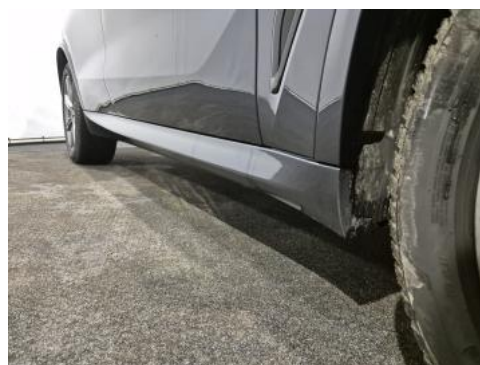
Fot. 4
Próg prawy (widok od przodu)

Poz.	Nazwa części	Nr katalogowy	Opis uszkodzenia	Czas [rbg]
1	Błotnik przedni R	41007492364	rysa/odprysk	
2	Drzwi przednie (nieuzbrojone) L	41518738551	rysa/odprysk	
3	Drzwi tylne (nieuzbrojone) L	41522642779	rysa/odprysk	
4	Nakładka progu zewn. L	51778498995	rysa/odprysk	
5	Nakładka zderzaka tylnego, dół	51129482090	wgniecenie	
6	Błotnik tylny L	41007955005	rysa/odprysk	
7	Kłapa/Pokrywa/Drzwi tylne dolne	41007931937	wgniecenie	
8	Deska rozdzielcza	51459471872	rysa/odprysk	
9	Próg lewy L		rysa/odprysk	
10	Próg prawy R		wgniecenie	
11	Felgi kół		rysa/odprysk
