Nr zlecenia DEKRA: MHC/WAW/26134/26/03/24
Nr zlecenia/szkody:
Data zlecenia: 24-03-2026

Ocena stanu technicznego pojazdu

Eurotax-Kod EC	Marka, model, typ pojazdu				Rodzaj nadwozia
0144712	VOLVO, V90 20-, V90 B5 D AWD Inscription aut				KOM
Rodzaj silnika	Pojemność [ccm]	Moc [KM/kW]	Skrzynia biegów	Stan licznika [km] (odczytany)	Ilość drzwi/miejsc
z zapłonem samoczynnym	1969	235/173	automatyczna	185 499	5/5
Nr rej. pojazdu	Nr nadwozia (VIN)	Data 1-rej./rok prod.	Następne bad. tech.	Lakier	
WE6G174	YV1PWK2VCN1183077	10-06-2022/2022	05-06-2027	szary/2-warstwowy metalizowany

Data oględzin: 01-04-2026

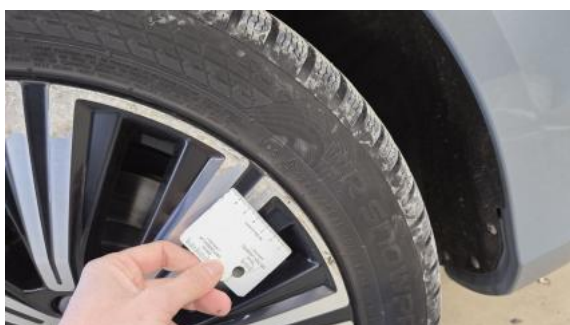
Poz.	Nazwa części	Nr katalogowy	Opis uszkodzenia	NS [%]
1	Szyba przednia barwiona/ogrzew.	32368710	pęknięcie/rozerwanie	
2	Tarcza koła aluminiowa tył L	32243391	ostre, zarysowanie

Fot. 43
Felga aluminiowa tylna L - zdjęcie poglądowe 1
