Nr zlecenia DEKRA: MHC/WAW/67122/24/08/30  
Nr zlecenia/szkody:  
Data zlecenia: 30-08-2024

## Ocena stanu technicznego pojazdu

Eurotax-Kod EC	Marka, model, typ pojazdu				Rodzaj nadwozia
0145448	<b>BMW, Seria 5 Touring [G31] 20-23, 518d mHEV aut</b>				KOM
Rodzaj silnika	Pojemność [ccm]	Moc [KM/kW]	Skrzynia biegów	Stan licznika [km] (odczytany)	Ilość drzwi/miejsc
z zapłonem samoczynnym	1995	150/110	automatyczna	125 609	5/5
Nr rej. pojazdu	Nr nadwozia (VIN)		Data 1-rej./rok prod.	Następne bad. tech.	Lakier
WE1P466	WBA11BN090CF27409		10-09-2020/2020	05-09-2025	granatowy/2-warstwo wy metalizowany

**Data oględzin:** 04-09-2024

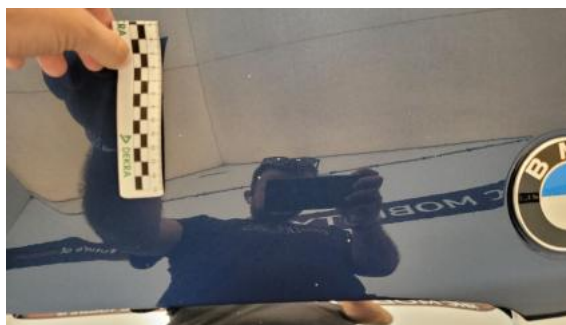
**Fot. 32**  
Pokrywa komory silnika - zdjęcie poglądowe 1

Poz.	Nazwa części	Nr katalogowy	Opis uszkodzenia	Czas [rbg]
1	Okładzina zderzaka przedniego	51119852203	rysa/odprysk	
2	Pokrywa przednia	41007440427	rysa/odprysk	
3	Dach	41007437631	rysa/odprysk	
4	Drzwi tylne (nieuzbrojone) R	41007408966	rysa/odprysk	
5	Rama drzwi, przód R	41007470520	rysa/odprysk	
6	Okładzina zderzaka tylnego	51129852183	rysa/odprysk	
7	Pokrywa tylna	41007441464	rysa/odprysk	
8	Tarcza koła aluminiowa przód L	36116894842	rysa/odprysk	
9	Tarcza koła aluminiowa przód R	36116894842	rysa/odprysk
