Nr zlecenia DEKRA: MHC/WAW/85304/25/11/04  
Nr zlecenia/szkody:  
Data zlecenia: 04-11-2025

**Ocena stanu technicznego pojazdu**

| 0152369 | <b>PEUGEOT, 308 SW 21-, 308 1.2 PureTech Allure S&amp;S</b> | | | | KOM |

**Data oględzin:** 07-11-2025**Miejsce oględzin:**

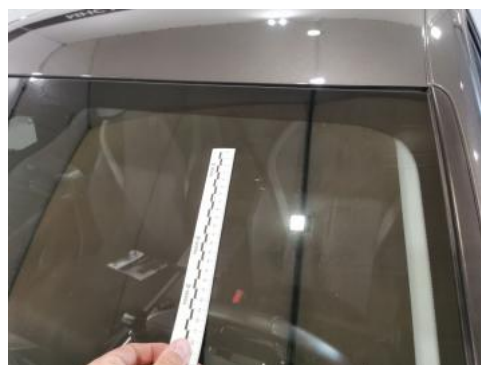
**Fot. 36**  
Szyba czołowa - zdjęcie poglądowe 1

| Poz. | Nazwa części | Nr katalogowy | Opis uszkodzenia | NS [%] |
|---|---|---|---|---|
| 2 | Szyba przednia barwiona | 9831008080 | pęknięcie | |

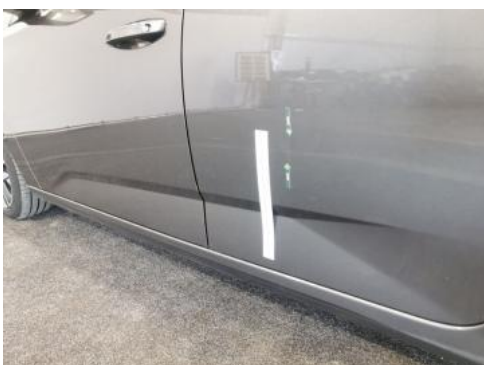
**Fot. 43**

Drzwi tylne L - zdjęcie pogładowe 1
